Beulsturm der Stadtbefestigung Dausenau

Schiefer Turm von Dausenau

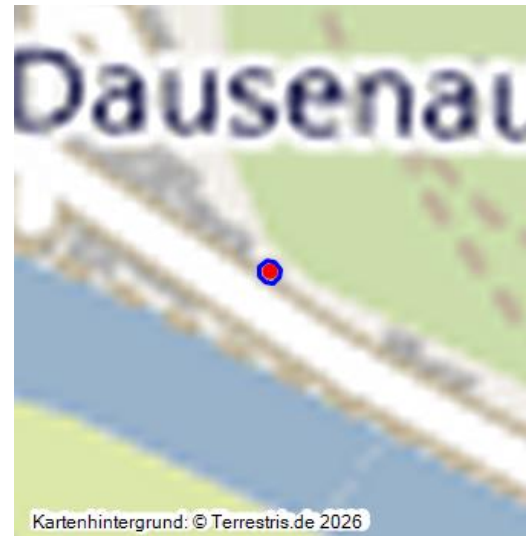
Der heute als Schiefer Turm bekannte achteckige Turm am Ortsausgang Richtung Nassau, wurde als Bestandteil der Stadtbefestigung erbaut. Diese reichte an dieser Stelle bis an die Lahn. Die älteste ermittelbare und wohl ursprüngliche Bezeichnung für den Schiefen Turm ist Beulsturm.

Bis in die erste Hälfte des 19. Jahrhunderts wird nirgends erwähnt, dass der Turm schief sei. Daher ist anzunehmen, dass er sich erst im Laufe des 19. Jahrhunderts zu neigen begann. Zwischen den Jahren 1829 und 1832 wurden für den Ausbau der Chaussee die Gebäude zwischen Turm und Lahn abgebrochen. Dieser Maßnahme fielen nicht nur Häuser zum Opfer, sondern auch die Befestigungsanlage mit der Beulspforte, die bis zu diesem Zeitpunkt als Durchlass auf dem Weg nach Nassau bzw. zu den umliegenden Gärten und Weinbergen diente. Heute wird angenommen, dass der Abriss der Bebauung einer der Gründe für die Neigung des Turmes ist.

Im Jahre 1929 wurde der Turm saniert. Es ging darum, die Straße vor herabbröckelnden Steinen zu schützen. Das obere Gewölbe des Schiefen Turmes erhielt eine Eisenbetonplatte, auf dem ein Eisenbetonkranz zur Verankerung des oberen Mauerkörpers eingebaut wurde. Die Risse im oberen Bereich, die bereits zur Beobachtung mit Gips-Plomben versehen waren, wurden geschlossen. Die zum Teil bröckelnden Zinnen wurden restauriert und rekonstruiert, und zum Schutz gegen Regen wurde ein Dach aufgebaut. Nachdem das Obergeschoss des Turmes zugänglich war, konnte man von 1929 an (leider nur bis 1959) über eine Außentreppe auf der Ringmauer in den Turm hinein gehen. Das Problem der Standsicherheit war mit der Sanierung 1929 jedoch nicht gelöst. Um eventuelle Bewegungen des Turmes zu kontrollieren, wurden außen Gipsbänder angebracht, die heute noch vorhanden sind. Einmal, bald zweimal pro Jahr wurde der Turm auf Veränderungen in den Rissen untersucht. Spätestens seit dem Jahr 1940 war der Turm wieder in Bewegung, als sich ein neuer Riss straßenseitig in drei bis vier Metern Höhe zeigte. Nach 1942

wurden keine Änderungen an den Gipsplomben beobachtet. Im Mai 1947 stellte man fest, dass der Turm seit 1941 um 14 Millimeter lahnwärts gerutscht war. 1948 wurde ein weiteres Rutschen von Turm und Hang dokumentiert. Zwischen Oktober 1950 und April 1951 wurde der Turm aus Sicherheitsgründen um fast ein Drittel abgetragen. Zum Schutz gegen Regen wurde innen, im nunmehr oberen Bereich, eine Betonzwischendecke eingezogen, mit einer Aussparung als Zugang nach oben. In den Jahrzehnten nach 1951 bewegte sich der Turm nicht mehr.
