Flurkreuz Fünfwundenkreuz im Ackerbrückenweg

Schlagwörter: [Wegkreuz](#), [Kulturdenkmal](#), [Sandstein](#)

Gemeinde(n): Maikammer

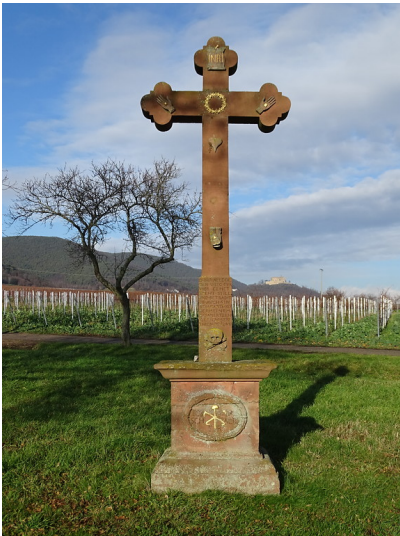
Flurkreuz Fünfwundenkreuz im Ackerbrückenweg (2019)
Fotograf/Urheber: Matthias C.S. Dreyer

Am Querbalken rechts und links sind die Hände von Jesus angenagelt (Zwei Wunden). Mittig befindet sich eine vergoldete Dornenkrone. Am Schaft ist ein durchstochenes Herz angebracht (Dritte Wunde). Darunter befinden sich zwei mit einem Nagel versehene übereinandergelegte Füße (4. und 5. Wunde). Die Hände, das Herz und die Füße sind blutend dargestellt.

Der verdickte Teil des Kreuzstammes (Schaft) ist mit einer Inschrift versehen:

Darunter befindet sich zum Zeichen der Vergänglichkeit ein Totenkopf mit zwei gekreuzten Knochen.

Am barocken Tischsockel (das Kreuz stammt aus späterer Zeit) wurde der Name des Stifters, versehen mit einem ovalen Steinkranz (Kartusche), verewigt. Der Sockel ist nicht aus einem Stück Stein gefertigt, sondern besteht aus drei in der Mitte ausgehöhlten übereinanderliegenden 30 cm hohen Platten. In eine Aussparung ist das Kreuz eingelassen. Während „der französischen Schreckensherrschaft“ (Wittmer 2000) 1793/94 wurde der Corpus Christi im sogenannten Plünderwinter wahrscheinlich von Jakobinern zerschlagen. Das stark beschädigte Kreuz wurde erst bei seiner Wiedererrichtung zum Fünfwundenkreuz (Arnold 1996). Der Sockel stammt vom aus dem Elsass stammenden Künstler Jakob Weber (Wittmer 2000, S. 142). Jacob Weber stammte aus Weißenburg (vor 1690 13. August 1743), lebte in Herxheim bei Landau und verstarb in Weißenburg als „civis et sculptor“, also Bürger und Bildhauer (Arnold 1996, S. 6).
