Hofanlage Lorenzhaus bei Krebsöge

Fachsicht(en): Kulturlandschaftspflege, Denkmalpflege

Gemeinde(n): Radevormwald

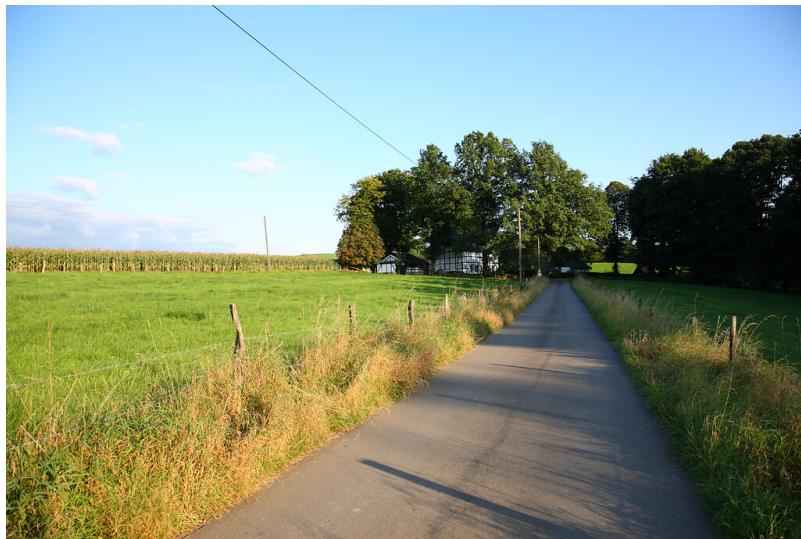
Blick auf Lorenzhaus von Nordwesten (2008)
Fotograf/Urheber: Ulla Anne Giesen

Das zweigeschossige Fachwerkhaus mit gestufter, massivem Sockel und teilweise massivem Erdgeschoss wurde in der ersten Hälfte des 19. Jahrhunderts errichtet. Die Traufseiten sind größtenteils, die westliche Giebelseite im Obergeschoss und im Giebelfeld mit Eternit und Schiefer verkleidet. Auf der östlichen Giebelseite liegt das Fachwerk frei. Hier befindet sich im Giebelfeld eine erneuerte Ladeluke mit seitlichen Fenstern und neuem Aufzugsbalken. Der zur Straße hin gelegene traufseitige Eingang mit seitlichen Fenstern und Gebälkstück besitzt ein altes, quergeteiltes Türblatt. Auch der Eingang mit halbkreisförmigem Oberlicht auf der östlichen Giebelseite hat ein quergeteiltes Türblatt. An das massive Erdgeschoss dieser Giebelseite schließt sich nach Süden die Traufseite eines massiven eingeschossigen Anbaus an, dessen freies Giebelfeld mit Holz verkleidet ist. Auch der Eingang zum Anbau besitzt noch das originale Türblatt.

Nördlich des Wohnhauses steht das dazugehörige, langgestreckte Wirtschaftsgebäude mit Bruchsteinsockel. Es hat zwei Fenster in der südlichen Giebelseite, drei größere im Erdgeschoss und zwei kleinere im Obergeschoss der westlichen Traufseite und

mehrere Eingänge und Einfahrten auf der östlichen Traufseite. Das Gebäude hat eine stehende Schalung mit Deckleisten und war verbrettert. Nach 1981 wurde die Verbretterung entfernt und das darunter liegende Fachwerk freigelegt.
