## Hofanlage Lorenzhaus bei Krebsöge

Das Objekt Lorenzhaus ist ein eingetragenes Baudenkmal (Denkmalliste Radevormwald, laufende Nr. 93).

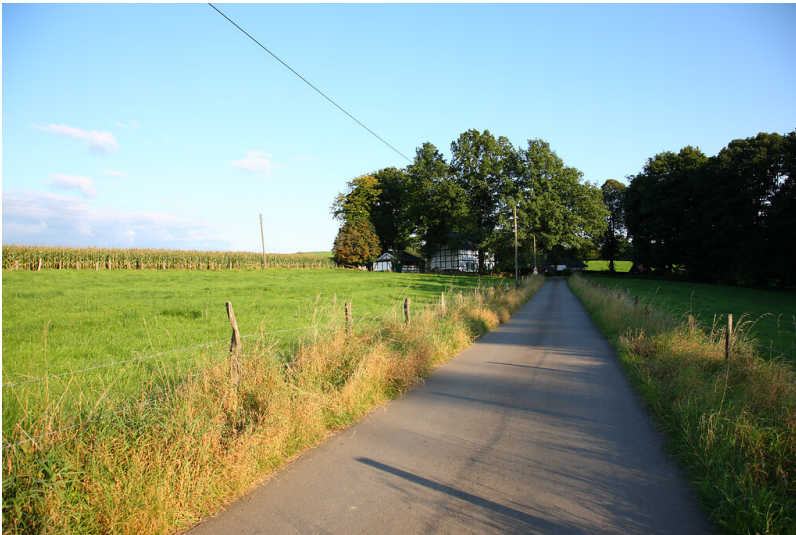
Blick auf Lorenzhaus von Nordwesten (2008)  
Fotograf/Urheber: Ulla Anne Giesen

Das zweigeschossige Fachwerkhaus mit gestuftem, massivem Sockel und teilweise massivem Erdgeschoss wurde in der ersten Hälfte des 19. Jahrhunderts errichtet. Die Traufseiten sind größtenteils, die westliche Giebelseite im Obergeschoss und im Giebfeld mit Eternit und Schiefer verkleidet. Auf der östlichen Giebelseite liegt das Fachwerk frei. Hier befindet sich im Giebfeld eine erneuerte Ladeluke mit seitlichen Fenstern und neuem Aufzugsbalken. Der zur Straße hin gelegene traufseitige Eingang mit seitlichen Fenstern und Gebälkstück besitzt ein altes, quergeteiltes Türblatt. Auch der Eingang mit halbkreisförmigem Oberlicht auf der östlichen Giebelseite hat ein quergeteiltes Türblatt. An das massive Erdgeschoss dieser Giebelseite schließt sich nach Süden die Traufseite eines massiven eingeschossigen Anbaus an, dessen freies Giebfeld mit Holz verkleidet ist. Auch der Eingang zum Anbau besitzt noch das originale Türblatt.

Nördlich des Wohnhauses steht das dazugehörige, langgestreckte Wirtschaftsgebäude mit Bruchsteinsockel. Es hat zwei Fenster in der südlichen Giebelseite, drei größere im Erdgeschoss und zwei kleinere im Obergeschoss der westlichen Traufseite und

mehrere Eingänge und Einfahrten auf der östlichen Traufseite. Das Gebäude hat eine stehende Schalung mit Deckleisten und war verbrettert. Nach 1981 wurde die Verbretterung entfernt und das darunter liegende Fachwerk freigelegt.
