# Wasserbauliche Relikte in der Klosterlandschaft Altenberg

## Wasserbauliche Anlagen an der Dhünn

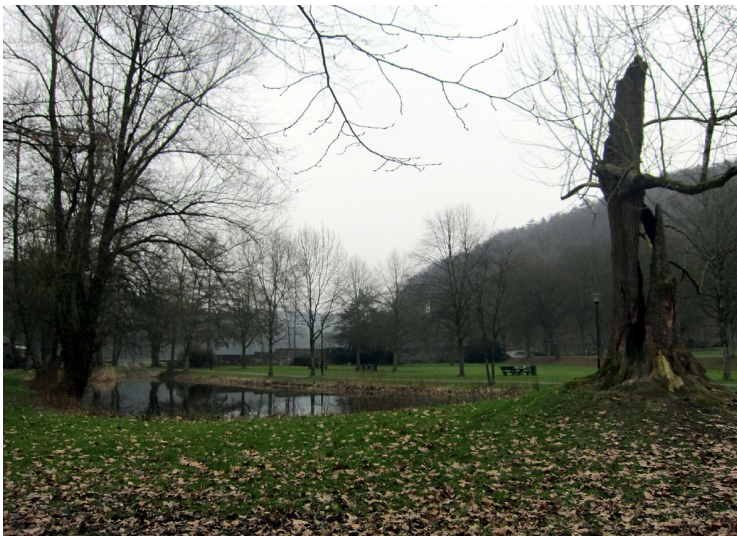
Klosterteich im Norden der ehemaligen Zisterzienserabtei Altenberg (2012)  
Fotograf/Urheber: Knöchel, Franz-Josef
