Wohnhaus Oststraße 19

Das Mitte des 19. Jahrhunderts errichtete und verschieferte Fachwerkhaus in der Oststraße im Stadtkern von Radevormwald steht unter Denkmalschutz.

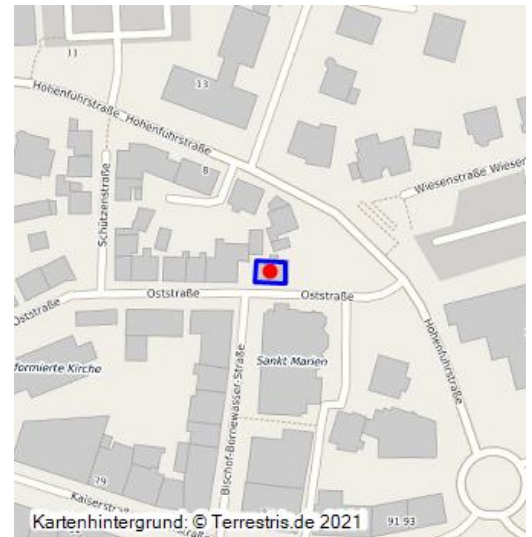
Das zweigeschossige, freistehende verschieferte Fachwerkhaus wurde wahrscheinlich in der Mitte des 19. Jahrhundert errichtet. Der Eingang liegt in der Mitte der straßenseitigen, fünfsichtigen Traufseite. Auf der rückwärtigen Traufseite befindet sich ein kleiner massiver Anbau. Die Fensterachsen sind zu Seiten des Eingangs paarweise zusammengefasst.

Die straßenseitige Fassade veränderte man Anfang des 20. Jahrhundert im Sinne des Bergischen Neubarock. Der Eingang mit Oberlicht und Seitenfenstern und die Fenster wurden mit geschweiften und mit Schlusssteinen gezierten Verdachungen versehen. Mit dieser repräsentativen Umgestaltung wollte man wohl der städtebaulichen Lage Rechnung getragen: das Haus liegt gegenüber der Einmündung der Bischof-Bornewasser-Straße, die zur der katholischen Kirche führt.
