Wohngebäude, Kaiserstraße 11-13 in Kettwig

Schlagwörter: [Wohnhaus](#), [Holzfachwerkbauweise](#)

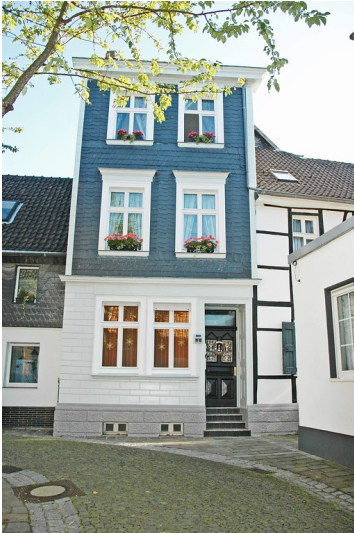
Wohnhaus Kaiserstraße 11-13 in Essen Kettwig
Fotograf/Urheber: Karl-Heinz Buchholz

Die Wohngebäude Kaiserstraße 11-13 sind zu unterschiedlichen Zeiten erbaut worden. Das Haus Kaiserstraße 11 ist ein zweigeschossiger langgestreckter Fachwerkbau in Stockwerkszimmerung mit durchlaufenden Ständern am Südostgiebel. Die Trauffassade und die freiliegende Giebelseite sind durch zahlreiche, geschoßhohe, naturgebogene Windstreben gekennzeichnet.

Die beiden Fachwerkgeschosse und die Fenster weisen gestreckte Längenmaße auf. Unter dem Dach befindet sich ein kräftiges profiliertes Kastengesims, das kurz in den Südostgiebel hineinragt. Unter einem Teil des Hauses liegt ein tonnengewölbter Keller, der von außen über schräge Klapptüren zugänglich ist.

Nordwestlich an diesem Gebäude angelehnt entstand 1896 das Haus Kaiserstr. 13. Es handelt sich um einen dreigeschossigen Fachwerkbau in Stockwerkszimmerung. Der zur Kaiserstraße orientierte zweiachsige Gebäudeteil ist noch in klassizistischer Tradition im Erdgeschoß mit einer Steinquaderimitation aus Holz versehen.

Die verschieferten Obergeschosse werden von ebenfalls in Holz angedeuteten Eckquadern und einem stark profilierten Dachgesims mit Zahnschnittfries eingerahmt. Die hochrechteckigen Fenster werden durch Holzumrahmungen eingefasst und im 1. OG durch vorkragende, profilierte Fensterüberdachungen betont.
