Polizeiinspektion Süd in Heisingen ehemaliges Rathaus der Bürgermeisterei Heisingen

Das Objekt Polizeiinspektion Süd in Heisingen (ehemaliges Heisinger Rathaus) ist ein eingetragenes Baudenkmal (Denkmalliste Essen, laufende Nr. 329).

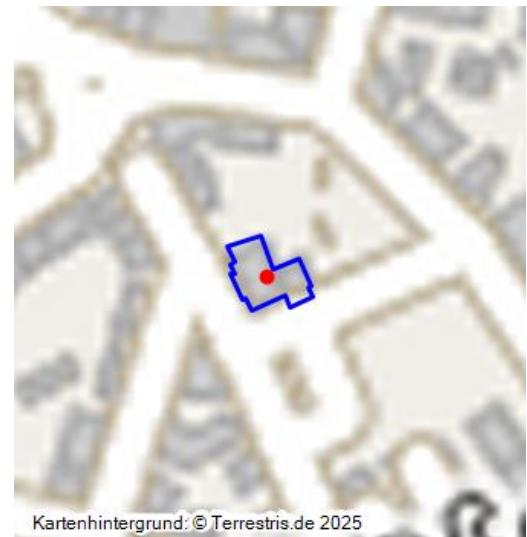
Das zweigeschossige, verputzte Gebäude auf L-förmigem Grundriss, Hausteinssockel und Mansarddach mit Dachreiter wurde als Rathaus errichtet, wie der Text der Inschrifttafel erklärt:

Die Hauptfassade zum „Hagmannsgarten“ hat einen vierachsigen Mittelrisalit, der die hochrechteckigen Fenster des Sitzungssaales und den von Rundpfeilern flankierten, von einem Segmentgiebel überfangenen Eingang enthält. Der Grundriss ist durch vorspringende Gebäudeteile differenziert, die Mauerflächen durch Erker, Loggien und Fenster verschiedener Größe, das Geschossgesims und die reich verzierte Traufzone gegliedert.
