# Tagesbrüche Stollenzeche Nachtigall in Byfang

Gemeinde(n): Essen (Nordrhein-Westfalen)

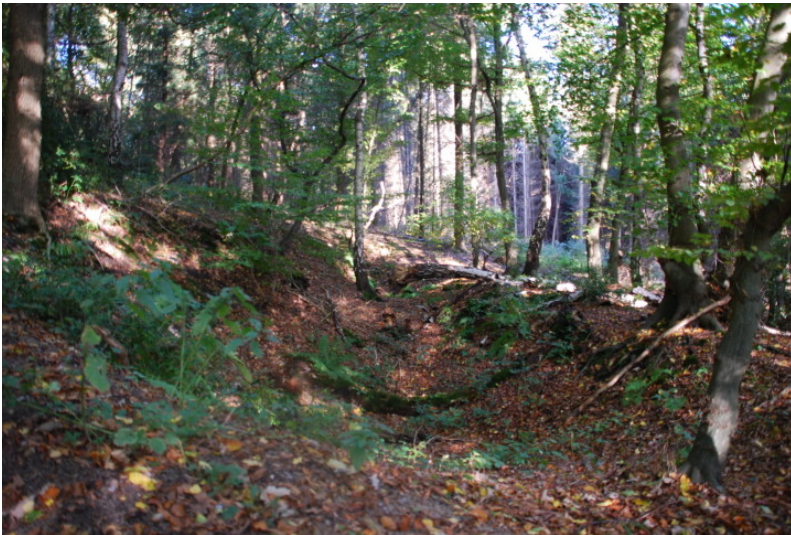
Tagesbrüche Stollenzeche Nachtigall in Byfang  
Fotograf/Urheber: Lipfert, Kathrin

Bei diesen Strukturen handelt es sich um obertägig sichtbare Tagesbrüche eines Stollenbergbaues. Der Abbau der Steinkohlenschichten im Längelfeld Nachtigall und im Grubenfeld Bescheidenheit II erfolgte in der Mitte des 19. Jahrhunderts durch die Stollenzeche Nachtigall. Die Verbruchstrukturen liegen im Streichen des Flözes Finefrau in SW-NO-Richtung. Sie treten vorwiegend im Bereich der Wetterschächte auf und bilden typische trichterförmigen Eintiefungen. Die Belehnung der Zeche Nachtigall mit dem gleichnamigen Längelfeld erfolgte am 5.11.1831. Anfang der 1880er Jahre erfolgte die Konsolidierung verschiedener Einzelberechtigten zur Gewerkschaft Victoria.
