Tagesbrüche Stollenzeche Nachtigall in Byfang

Gemeinde(n): Essen (Nordrhein-Westfalen)

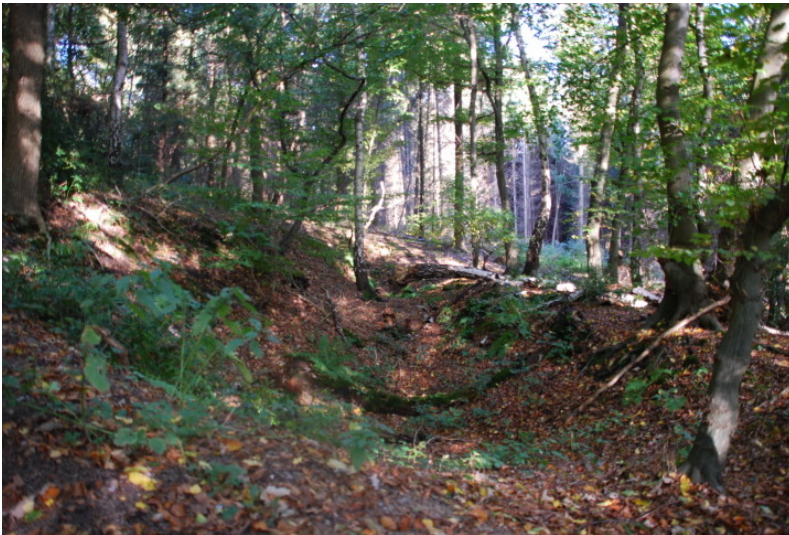
Tagesbrüche Stollenzeche Nachtigall in Byfang
Fotograf/Urheber: Lipfert, Kathrin

Bei diesen Strukturen handelt es sich um obertägig sichtbare Tagesbrüche eines Stollenbergbaues. Der Abbau der Steinkohlenschichten im Längsfeld Nachtigall und im Grubenfeld Bescheidenheit II erfolgte in der Mitte des 19. Jahrhunderts durch die Stollenzeche Nachtigall. Die Verbruchstrukturen liegen im Streichen des Flözes Finefrau in SW-NO-Richtung. Sie treten vorwiegend im Bereich der Wetterschächte auf und bilden typische trichterförmigen Eintiefungen. Die Belehnung der Zeche Nachtigall mit dem gleichnamigen Längsfeld erfolgte am 5.11.1831. Anfang der 1880er Jahre erfolgte die Konsolidierung verschiedener Einzelberechtigten zur Gewerkschaft Victoria.
