## Pfarrhaus mit Garten in Kreuzberg

Fachsicht(en): [Kulturlandschaftspflege](#), [Denkmalpflege](#)

Gemeinde(n): [Wipperfürth](#)

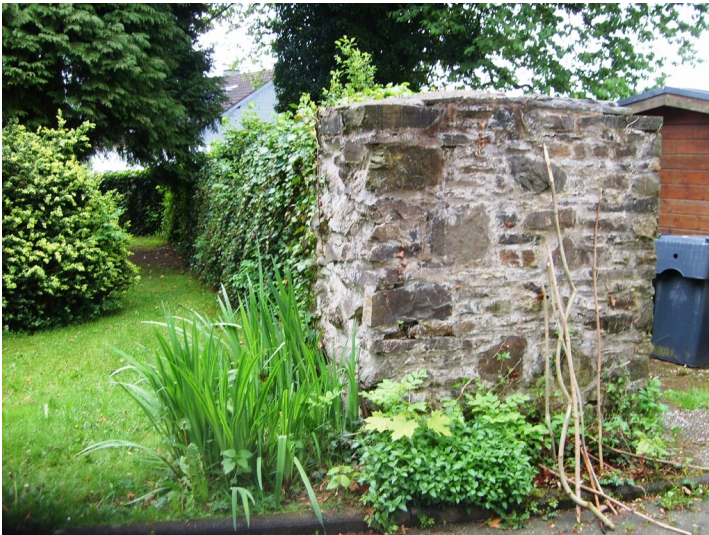
Mauerreste der ehemaligen Missionskirche in Kreuzberg (2009)  
Fotograf/Urheber: Klaus-Dieter Kleefeld

Der ehemalige Standort der katholischen Pfarrkirche in Kreuzberg St. Johannes Apostel und Evangelist ist heute obertägig durch Mauerreste im Pfarrgarten, einen Bildstock und ein Gedenkkreuz erkennbar. Die Kirche wurde 1723 bis 1730 nach einer Schenkung des Kölner Domherren Heinrich III. von Mehring errichtet. Pfarrkirche wurde sie 1853, aber bereits 1869 abgebrochen.
