Hauptwerkstatt, Kraftwerk Niederaußem

Entwicklungsgeschichte:

Baubeschreibung:

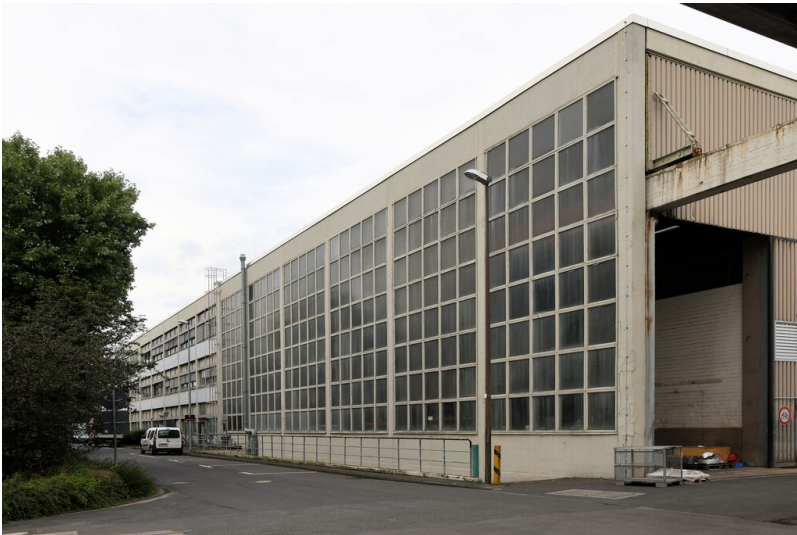
Kraftwerk Niederaußem: Hauptwerkstatt, Südwestfassade, Ansicht von Süden; Foto: 15.08.2023
Fotograf/Urheber: Dr. Norbert Gilson

Das zwischen 1978 und 1980 erweiterte Werkstattgebäude gehört als Betriebsgebäude zu den Nebengebäuden auf dem Kraftwerksgelände des Kraftwerks Niederaußem, das der Gewinnung elektrischer Energie mittels der aus den Tagebauen geförderten, aus dem Kohlebunker Fortuna angelieferten und in den Kesseln der Blöcke G, H und K verfeuerten Rohkohle dient. Gemäß der vom Kraftwerksarchitekten Fritz Börnke für die Kraftwerksanlage entworfenen städtebaulichen Ordnung wurde die heutige Hauptwerkstatt mit den benachbarten Bauten der Waschkäule und des Lagergebäudes, von vornherein als wichtige Betriebseinheit südwestlich der Bauhofstraße, gegenüber dem Kesselhaus von Block A, in die Reihe der Nebengebäude eingeordnet. Die aus der Anfangsbauphase des Kraftwerks Niederaußem stammende und am Ende der 1970er Jahre erweiterte Hauptwerkstatt stellt ein markantes Gebäude im Südwesten der Kraftwerksanlage dar.
