Steigerhaus Braunkohlenwerk „Berthagrube“ (ehem.)

Fachsicht(en): Denkmalpflege

Gemeinde(n): Groitzsch

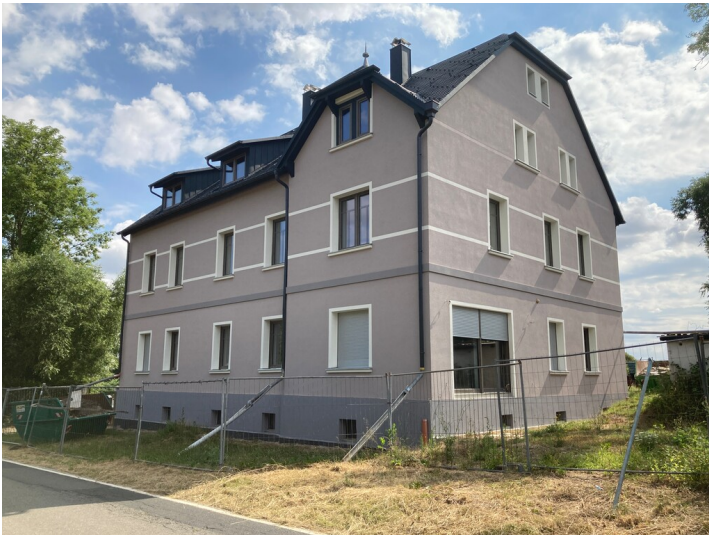
Steigerhaus Grube Bertha, Schrägansicht von Südwest
Fotograf/Urheber: Josephine Dressler

Das um 1900 errichtete, breit gelagerte zweigeschossige Steigerhaus mit Krüppelwalmdach steht traufseitig zur Straße. Die Fassade des früher vermutlich backsteinsichtigen Massivbaus ist regelmäßig mit fünf Fensterachsen, Sockel und Geschossgesims gegliedert, wobei ein Zwerchhaus mit Krüppelwalm die Südwestseite betont. Das verputzte und in Grautönen mit weißen Fensterfaschen und Bänderungen gestrichene Gebäude wird heute als Wohnhaus genutzt.
