# Katholische Kirche Christus König

Gemeinde(n): [Böhlen \(Sachsen\)](#)

(Nils Schinker, Landesamt für Denkmalpflege Sachsen, 2023)

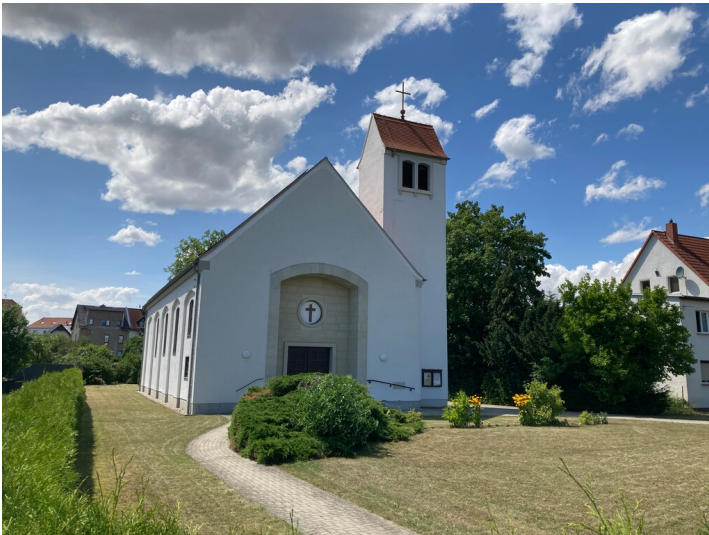
Kath. Kirche Böhlen; Blick nach Westen  
Fotograf/Urheber: Nils Schinker

Die Katholische Kirche Christus König liegt im ab 1935 entwickelten Siedlungsteil Am Streitteich im Osten von Böhlen. Nach dem Zweiten Weltkrieg kam es durch Vertriebene zu einem weiteren Anwachsen des katholischen Bevölkerungsteils, so dass der bereits in den 1920er Jahren diskutierte Bau einer eigenen Kirche ab 1949 konkrete Formen annahm. Den Entwurf für den einschiffigen Kirchenbau mit seitlich angebautem Turm fertigte 1953 der Leipziger Architekt Andreas Marquart an. Am 30. April 1953 wurde der erste Spatenstich vollzogen. Der Bau wurde mit Abbruchsteinen devastierter Dörfer der Umgebung errichtet. Allein aus dem abgebrochenen Ortsteil Geschwitz bei Rötha wurden 70 000 Mauersteine erworben. Am 21. Oktober 1953 konnte Richtfest und am 11. und 12. September 1954 Kirchenweihe gefeiert werden. 1957 erfolgte die Weihe der drei Glocken und schließlich am 20. Dezember mit einem Orgelkonzert die feierliche Einweihung der aus Bischofswerda stammenden Orgel. Das Schiff ist im Äußeren durch Blendbögen gegliedert, die Chorapsis mit bandartiger Fensterreihung gestaltet. Das hohe Eingangsportal kennzeichnet eine mit einem Segmentbogen überfangene Portalnische, die mit schlicht behauenen Sandsteinen verkleidet ist.
