## Zulauf Bernsteinsee (Speicherbecken Lohsa II)

**BKM-Nummer:** 30300059

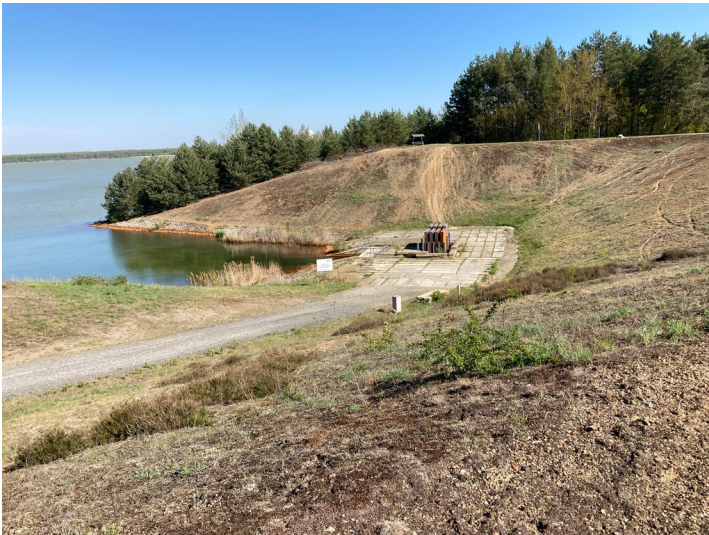
Zulauf zum Bernsteinsee  
Fotograf/Urheber: Matin Neubacher

Dieser Zulauf des Tagebaurestsees Bernsteinsee wird aus dem Auslaufbauwerk des Speicherbeckens Lohsa II gespeist. Das Einlaufbauwerk in den Bernsteinsee ist in Betonbauweise errichtet und besteht aus einem Tunnelauslauf, dessen direktes Umfeld mit Beton verstärkt wurde um Erosion vorzubeugen. Das Bauwerk ist Teil des sogenannten »Überleiters Lohsa II - Burghammer« und damit Teil des Wassermanagementsystems, welches aufgrund des Braunkohlenabbaus in der Region nötig ist.
