Zulauf Bernsteinsee (Speicherbecken Lohsa II)

Schlagwörter: Wehr (Stauanlage), Kanal (Wasserbau)

Gemeinde(n): Spreetal Kreis(e): Bautzen Bundesland: Sachsen

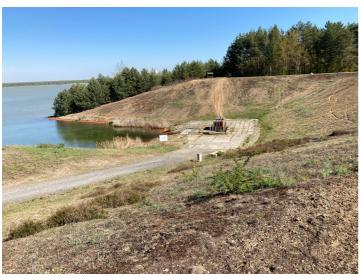
Dieser Zulauf des Tagebaurestsees Bernsteinsee wird aus dem Auslaufbauwerk des Speicherbeckens Lohsa II gespeist. Das Einlaufbauwerk in den Bernsteinsee ist in Betonbauweise errichtet und besteht aus einem Tunnelauslauf, dessen direktes Umfeld mit Beton verstärkt wurde um Erosion vorzubeugen. Das Bauwerk ist Teil des sogenannten »Überleiters Lohsa II - Burghammer« und damit Teil des Wassermanagementsystems, welches aufgrund des Braunkohlenabbaus in der Region nötig ist.
