Zulauf Bernsteinsee (Speicherbecken Lohsa II)

BKM-Nummer: 30300059

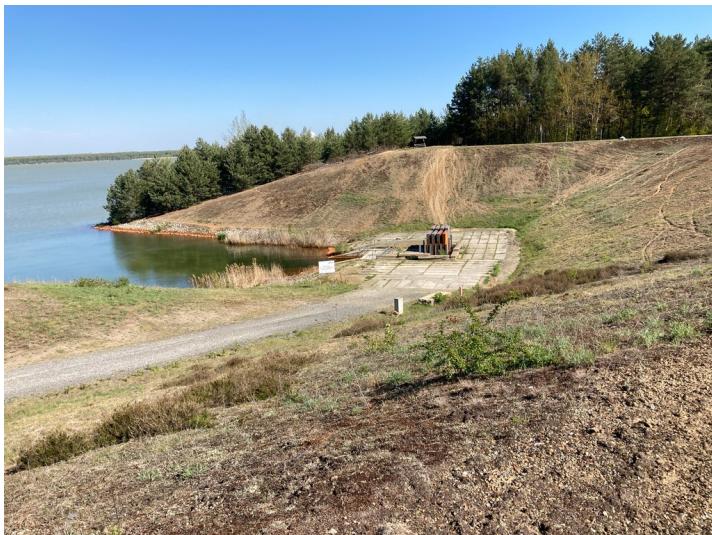
Zulauf zum Bernsteinsee
Fotograf/Urheber: Martin Neubacher

Dieser Zulauf des Tagebaurestsees Bernsteinsee wird aus dem Auslaufbauwerk des Speicherbeckens Lohsa II gespeist. Das Einlaufbauwerk in den Bernsteinsee ist in Betonbauweise errichtet und besteht aus einem Tunnelauslauf, dessen direktes Umfeld mit Beton verstärkt wurde um Erosion vorzubeugen. Das Bauwerk ist Teil des sogenannten »Überleiters Lohsa II - Burghammer« und damit Teil des Wassermanagementsystems, welches aufgrund des Braunkohlenabbaus in der Region nötig ist.
