## Verwaltungsgebäude (ehem. Institut für Fördertechnik)

Verwaltungsgebäude (ehem. Institut für Fördertechnik)

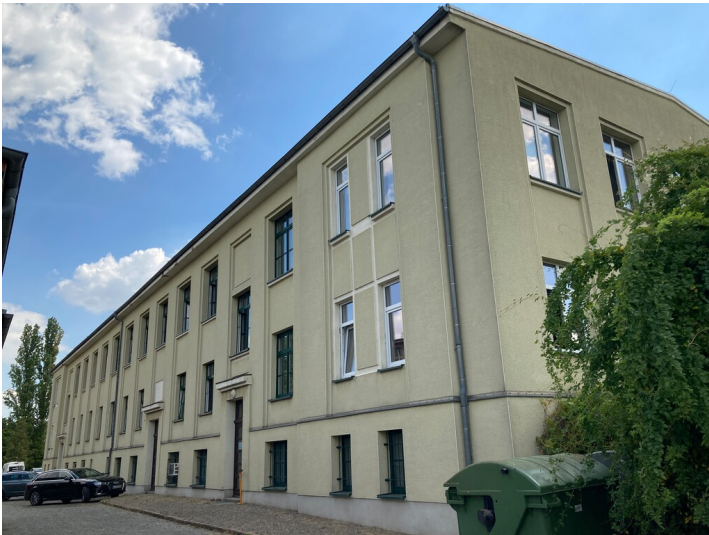
Blick auf die Eingangsseite des Verwaltungsgebäudes von Nordwest  
Fotograf/Urheber: Isabell Schmock-Wieczorek

Das am westlichen Ende der Anton-Zickmantel-Straße und mit traufseitig zur Straßenführung liegende Verwaltungsgebäude wurde, nach 1921 eingereichten Bauplänen im Kontext der Erweiterung der Leipziger Gummi-Waaren AG, als dreigeschossiger Bau errichtet. Seine Nutzung als ausschließlich dem Fabrikareal zugehöriges Verwaltungsgebäude wurde Anfang der 1930er Jahre durch den Einbau von Wohnungen unterbrochen. Durch erlittene Kriegsschäden waren nur noch das Keller- und das notgedeckte Erdgeschoss erhalten als mit der Neugründung des Instituts für Fördertechnik am Standort der Um- und Ausbau des Verwaltungsgebäudes Mitte der 1950er Jahre begonnen wurde. Neben Lagerräumen im Keller und der Nutzung des Erdgeschosses für Büroräume, das Zimmer des Betriebsleiters, das Sekretariat, einen Klub- sowie einen Lichtpausraum, sollten im aufgestockten Geschoss Konstruktionsbüros untergebracht werden.

Das seit seinem Umbau in den 1950er Jahren zweigeschossige, unterkellerte Gebäude hat eine Länge von etwa 50 und eine Breite von etwa 16 Metern und ist mit einem flach ansteigenden Satteldach abgeschlossen. Das über den Bürgersteig hinausreichende Kellergeschoss ist zum parterre liegenden Erdgeschoss durch ein Gesims abgegrenzt und durch einen schmalen Sockel vom Bürgersteig getrennt. Die Eingangsseite ist dem Fabrikgelände zugewandt und weist drei ungleichmäßig verteilte Zugänge auf. An beiden raufseiten treten Eckrisalite mit jeweils zwei schmalen Fensterachsen leicht aus dem Mauerverband hervor. Zwischen den Risaliten reihen sich gleichmäßig angeordnete Fensterachsen. Aufgrund der Zusammenfassung der übereinanderliegenden Fenster von Erd- und Obergeschoss auf einer Mauerflächenebene wird die vertikale Gliederung der Fassade betont.
