Kaufhalle 100/1200 (ehem. Wohnkomplex Delitzsch Nord)

Fachsicht(en): Denkmalpflege

Gemeinde(n): Delitzsch

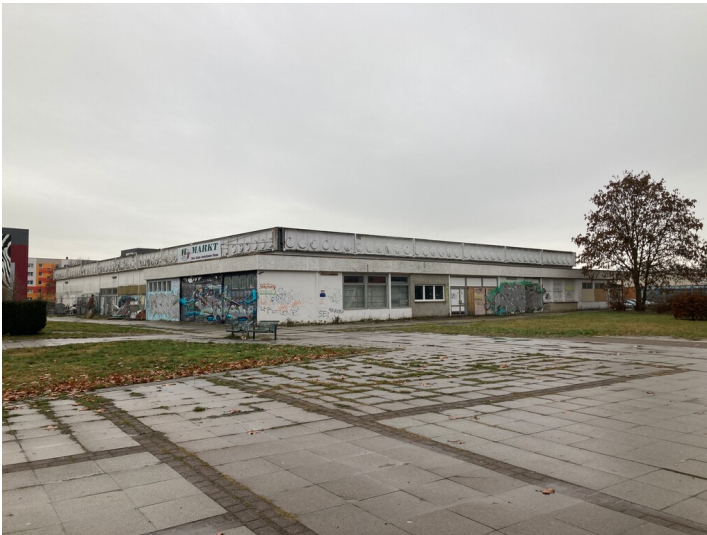
Kaufhalle mit Vorbau aus südöstlicher Richtung
Fotograf/Urheber: Isabell Schmock-Wieczorek

Nördlich der zentralen Platzgestaltung im Wohnkomplex Delitzsch Nord wurde zwischen 1977 und 1980 in der Flucht des vertikal liegenden Gürtels öffentlicher Bauten durch den Volkseigenen Kreisbetrieb Torgau eine Kaufhalle errichtet. Der teilunterkellerte Baukörper mit den Maßen von 54 auf 36 Meter folgt ebenfalls einer normierten, auf einem Rastermaß von 12 mal 12 Meter basierenden Bauform. Der gedungen wirkende Baukörper ist durch ein Vordach, dem nachträglich Außenwände angefügt wurden und das ursprünglich den Eingangsbereich überdachte, an seiner Ost- sowie Nordseite verlängert. Eine umlaufende Attika mit vorgeblendeten, plastischen Kreisformen innerhalb hochrechteckiger Teilfelder verleiht dem Gebäude optisch Höhe. In der zweiten Ausbaustufe sollte die Kaufhalle die Versorgung von 1200 Bewohnern mit Lebensmitteln und Gegenständen des alltäglichen Bedarfs sichern. Das ungenutzte Gebäude ist durch das verschlossene Vordach stark verändert und in seiner Gesamtwirkung beeinträchtigt.
