## Kaufhalle 100/1200 (ehem. Wohnkomplex Delitzsch Nord)

Fachsicht(en): Denkmalpflege

Gemeinde(n): Delitzsch

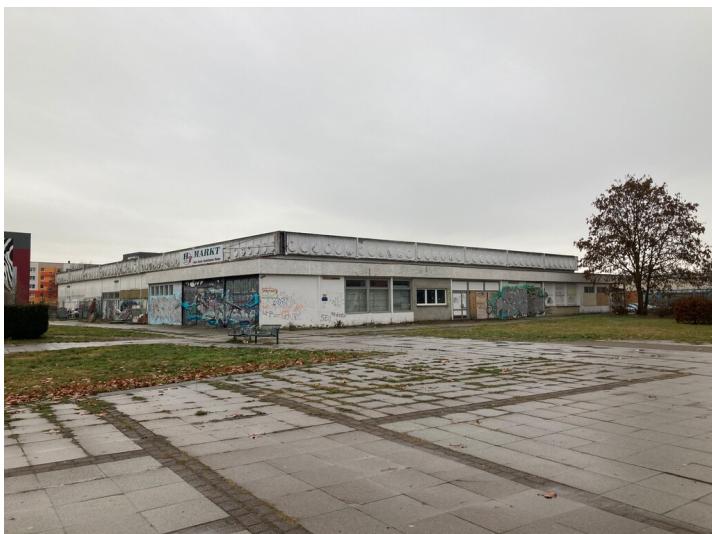
Kaufhalle mit Vorbau aus südöstlicher Richtung  
Fotograf/Urheber: Isabell Schmock-Wieczorek

Nördlich der zentralen Platzgestaltung im Wohnkomplex Delitzsch Nord wurde zwischen 1977 und 1980 in der Flucht des vertikal liegenden Gürtels öffentlicher Bauten durch den Volkseigenen Kreisbetrieb Torgau eine Kaufhalle errichtet. Der teilunterkellerte Baukörper mit den Maßen von 54 auf 36 Meter folgt ebenfalls einer normierten, auf einem Rastermaß von 12 mal 12 Meter basierenden Bauform. Der gedrungen wirkende Baukörper ist durch ein Vordach, dem nachträglich Außenwände angefügt wurden und das ursprünglich den Eingangsbereich überdachte, an seiner Ost- sowie Nordseite verlängert. Eine umlaufende Attika mit vorgeblendeten, plastischen Kreisformen innerhalb hochrechteckiger Teilfelder verleiht dem Gebäude optisch Höhe. In der zweiten Ausbaustufe sollte die Kaufhalle die Versorgung von 1200 Bewohnern mit Lebensmitteln und Gegenständen des alltäglichen Bedarfs sichern. Das ungenutzte Gebäude ist durch das verschlossene Vordach stark verändert und in seiner Gesamtwirkung beeinträchtigt.
