Lager Nord (ehem. Zentralwerkstatt Regis)

Fachsicht(en): Denkmalpflege

Gemeinde(n): Regis-Breitingen

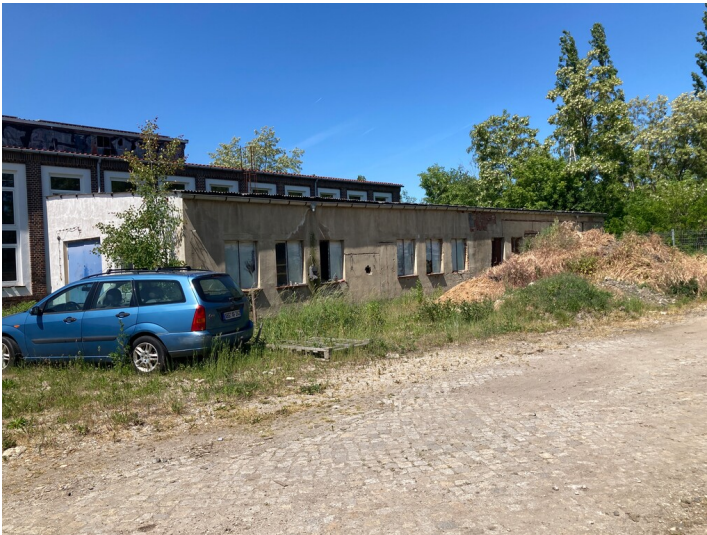
Aufnahme mit Blick in nordwestliche Richtung
Fotograf/Urheber: Isabell Schmock-Wieczorek

Parallel zur Werkstatthalle I entstand zu Beginn der 1970er Jahre im nordöstlichsten Betriebsareal der Zentralwerkstatt ein eingeschossiges Lagergebäude. Der in seiner Länge etwa 25 Meter messende Betonbau trägt ein Flachdach und ist auf seiner Ostseite mit in Dreiergruppen zusammengefassten Fenstern ausgestattet. Auf der südlichen Giebelseite sind eine doppelflügelige Metalltür sowie ein Fenster untergebracht. Das direkt neben der Bahnlinie gelegene Gebäude befindet sich in einem schlechten baulichen Zustand.
