ehem. Werkstätten (Heizkraftwerk Nord)

Fachsicht(en): Denkmalpflege

Gemeinde(n): Leipzig

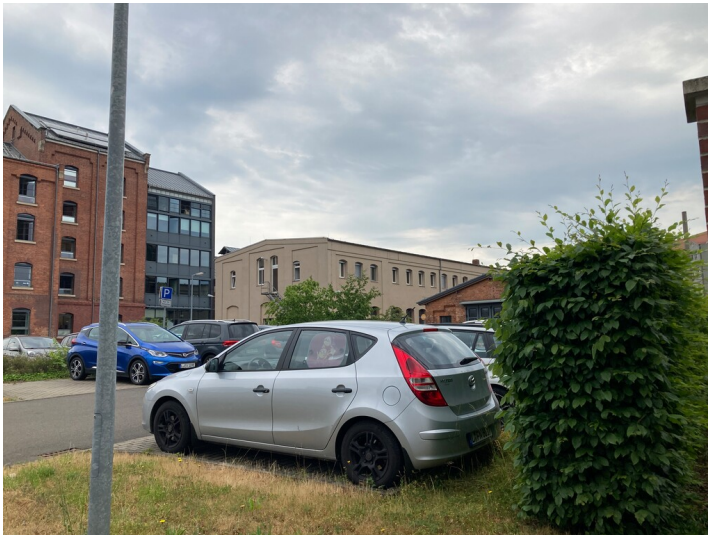
Werkstattgebäude aus südwestlicher Richtung
Fotograf/Urheber: Isabell Schmock-Wieczorek

Der ursprünglich aus zwei eigenständigen Gebäuden bestehende nördlich liegende Komplex wurde um 2000 durch einen aus Glas und Stahl bestehenden Verbindungsbau integriert. Während der westliche Gebäudeteil aus einem viergeschossigen Bereich mit einem fünfgeschossigen Kopfbau besteht, hat der östliche die Form eines flacheren Hallenbaus. Ihre Ausführung in roten Ziegeln und Abschlüsse in Form eines flachen Satteldaches verweisen auf eine gemeinsame bauliche Handschrift. Während das südlich davon liegende Gebäude verputzt ist, ist die kleinere ehemalige Lagerhalle ebenfalls ersichtlich in rotem Ziegelstein ausgeführt. Auch sie sind jeweils mit einem flachen Satteldach abgeschlossen und durch eine gegliederte Fassade gekennzeichnet.
