ehem. Werkstätten (Heizkraftwerk Nord)

(Isabell Schmock-Wieczorek, Landesamt für Denkmalpflege Sachsen, 2023)

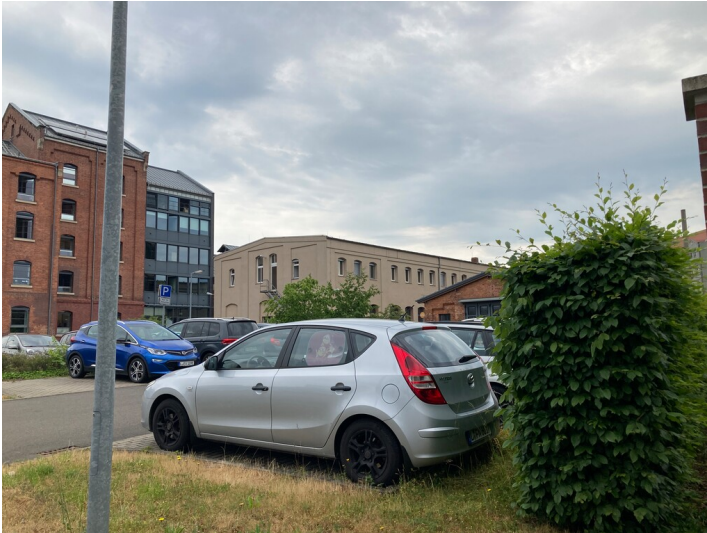
Werkstattgebäude aus südwestlicher Richtung
Fotograf/Urheber: Isabell Schmock-Wieczorek

Der ursprünglich aus zwei eigenständigen Gebäuden bestehende nördlich liegende Komplex wurde um 2000 durch einen aus Glas und Stahl bestehenden Verbindungsbau integriert. Während der westliche Gebäudeteil aus einem viergeschossigen Bereich mit einem fünfgeschossigen Kopfbau besteht, hat der östliche die Form eines flacheren Hallenbaus. Ihre Ausführung in roten Ziegeln und Abschlüsse in Form eines flachen Satteldaches verweisen auf eine gemeinsame bauliche Handschrift. Während das südlich davon liegende Gebäude verputzt ist, ist die kleinere ehemalige Lagerhalle ebenfalls ersichtlich in rotem Ziegelstein ausgeführt. Auch sie sind jeweils mit einem flachen Satteldach abgeschlossen und durch eine gegliederte Fassade gekennzeichnet.
