# Mehrfamilienhaus Lessingstraße 1 Werkssiedlung Werminghoff in Knappenrode

Mehrfamilienhaus der Werkssiedlung Werminghoff in Knappenrode  
Fotograf/Urheber: Nora Wiedemann

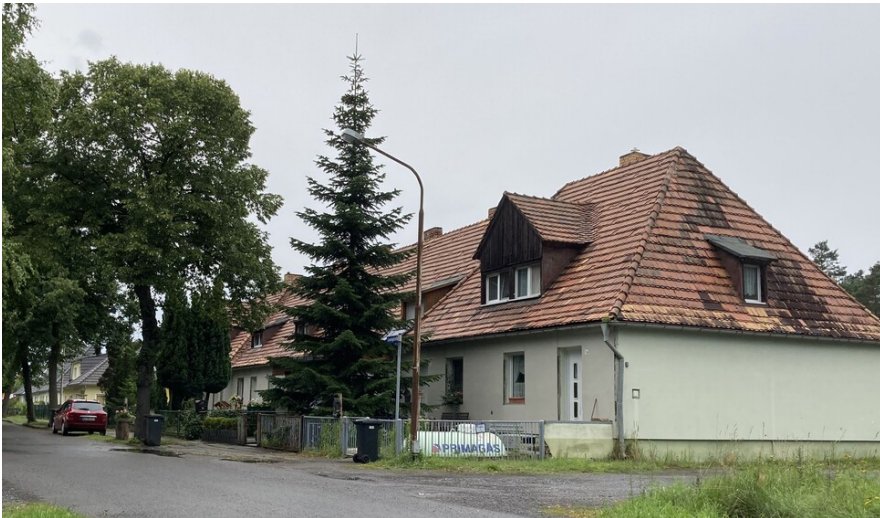
Das eingeschossige Mehrfamilienhaus mit längsrechteckigem Grundriss verfügt über vier Eingänge und hat ein Walmdach mit Schlep- und Satteldachgauben zur Straßenseite. Zum Hinterhof schließen sich vier aus der Fassade vorspringende Hausteile mit Satteldächern an. Es ist Teil der Werkssiedlung Knappenrode.

Als Teil der ersten Bebauung im Ort Werminghoff zeugt dieses Gebäude vom Gestaltungswillen und der Fürsorge des Unternehmers für seine Angestellten. Ein artgleiches Gebäude findet sich unter der Adresse Lessingstraße 5.
