Kühlhaus IV der Brikettfabrik Werminghoff in Knappenrode

Fachsicht(en): Denkmalpflege

Gemeinde(n): Hoyerswerda

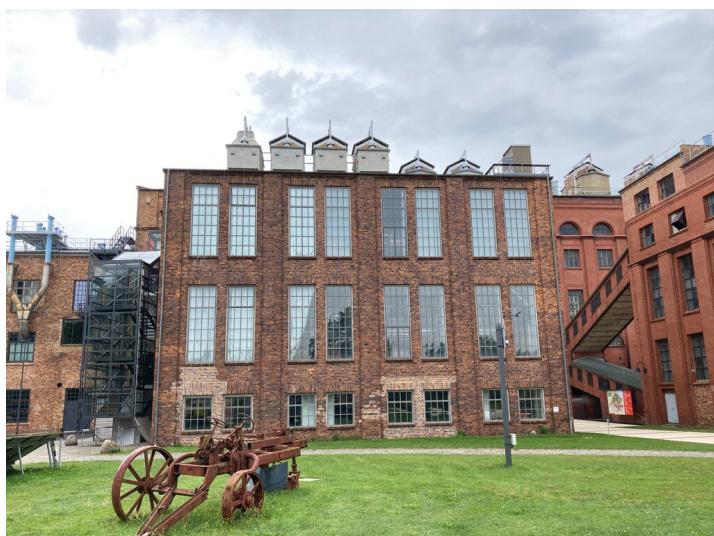
Kühlhaus IV der Brikettfabrik Werminghoff in Knappenrode
Fotograf/Urheber: Nora Wiedemann

Das ehemalige Kühlhaus IV wurde zur Kühlung der Brikettierkohle nach dem Trocknungsprozess errichtet, später aber als Lehrlingswerkstatt genutzt. Es handelt sich um ein dreigeschossiges freistehendes Gebäude. Es wurde im Jahr 1953 erbaut. Die Stahlbetonskelettkonstruktion mit durch Lisenen symmetrisch gegliederter Backsteinfassade weist geschosshohe Stahlfabrikfenster im ersten und zweiten Obergeschoss auf. Das flach geneigte Dach besteht aus Stahlbauteilen. Im Süden wurde nach 1996 eine verglaste und überdachte Stahltreppe inkl. Fahrstuhl und ein zusätzlicher Zugang angebaut und die Aufschrift „Kühlhaus IV“ ergänzt.
