## Wohnblock Sputnikstraße im Wohnkomplex VII

Der in den Jahren 1964/65 errichtete Wohnblock ist Bestandteil des Wohnkomplex VI. Im Zeitraum 1964/65 entstanden hier 1200 Wohnungen. Alle Plattenbauten erhielten einen Fassadenanstrich. Im östlichen Bereich fanden erstmals Außenwandplatten mit Rollkies- und Splittvorsatz Anwendung. Der Wohnblock Sputnikstraße 1, 3, 5, 7 besitzt vier Eingänge und ist viergeschossig mit flachem Satteldach. Nach der einen Langseite bietet sich die Fassade in einer Fläche, nach der anderen durch Loggias geöffnet dar. Die Loggias treten leicht aus der Fassadenfläche heraus. Konstruktiv handelt es sich um Raumzellenbauweise als Versuchsbau. Die Raumzellenbauweise in Beton war in den Jahren 1963/64 vom WBK Cottbus zusammen mit dem VEB Hochbauprojektierung Cottbus im Auftrag der Deutschen Bauakademie entwickelt worden. Angestrebt waren dabei eine Kosten- und Bauzeitsenkung, eine Qualitätsverbesserung, eine Einsparung von Arbeitskräften und die Möglichkeit für ein Bauen auch im Winter. Die Sputnikstraße 1/3/5/7 wurde als erster Raumzellenbau „zur Erprobung“ ausgeführt. Baubeginn war am 2.11.1964, die Übergabe erfolgte am 1.5.1965. Die Herstellung und Vorkompl

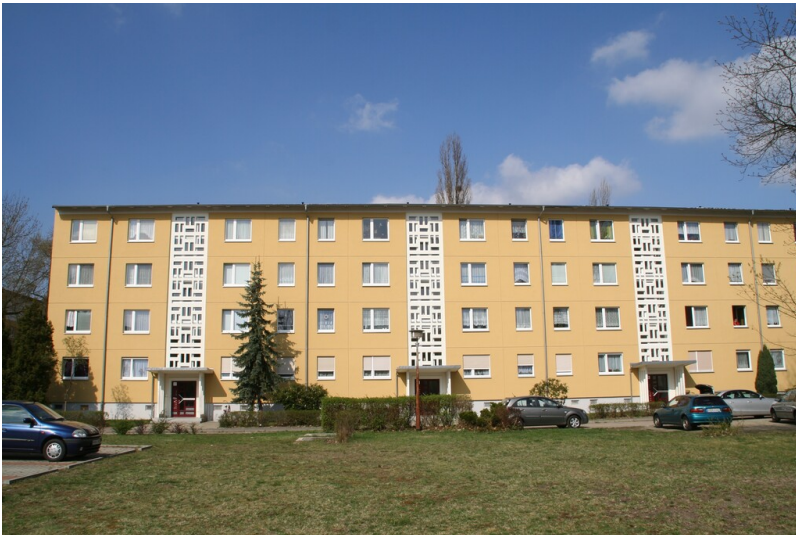
Wohnblock Sputnikstraße im Wohnkomplex VI  
Fotograf/Urheber: Nora Wiedemann

Der Raumzellenbau Sputnikstraße 1/3/5/7 konnte die in die Bauweise gesetzten Erwartungen nicht erfüllen. Aufzuzählen sind in

diesem Zusammenhang mehrere Faktoren. Zunächst gab es Abweichungen in den Maßen der Formelemente, so daß es bei der Montage Schwierigkeiten gab. Zudem erwiesen sich die Fassaden als wasserdurchlässig. Wenn es während des Transportes vom Betonwerk zur Baustelle und bei der Montage regnete, kam es zu Schäden am Sparparkett. Durch die Doppelung der Wände und Decken- wie Bodenplatten konnte keine Materialeinsparung erreicht werden. Der Stahlverbrauch betrug stattliche 700 Prozent gegenüber der bisherigen Plattenbauweise. Nachteilig für die Bewohner war vor allem, daß nur zwei Raumgrößen möglich waren und das Wohnzimmer nur 16 Quadratmeter umfasste. So kam es, daß der Raumzellenbau Sputnikstraße 1/3/5/7 wenigstens im Bereich des Wohnungsbaukombinates Cottbus ein Unikat blieb. Er belegt also keine Entwicklung im Bauwesen, sondern die Suche nach neuen Möglichkeiten, die im vorliegenden Falle „in der Sackgasse“ endete und dem Bau eine singuläre Bedeutung zukommen läßt. Unter dem Blickwinkel der Singularität mutet es fast traurig an, dass die Konstruktion in keiner Weise sichtbar ist. Der Bau blieb einmalig und besitzt eine besondere baugeschichtliche Bedeutung.
