## Wohnblock Sputnikstraße im Wohnkomplex VII

Fachsicht(en): Denkmalpflege

Gemeinde(n): Hoyerswerda

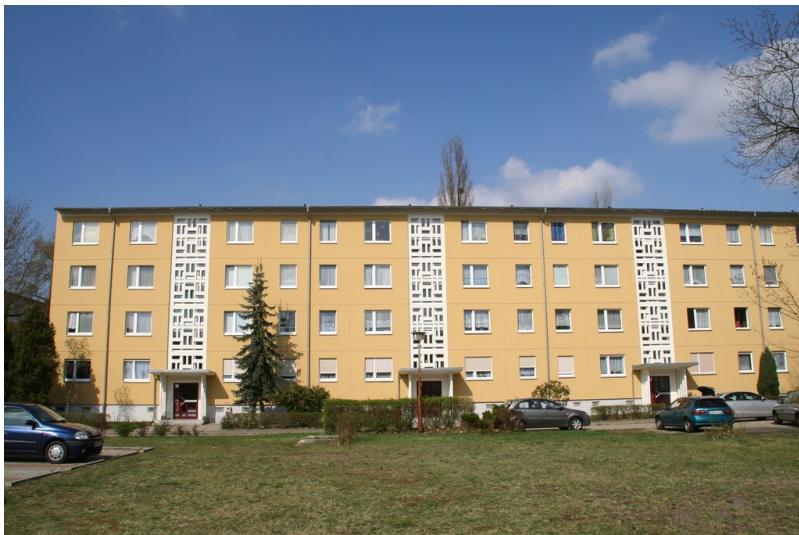
Wohnblock Sputnikstraße im Wohnkomplex VI  
Fotograf/Urheber: Nora Wiedemann

Der in den Jahren 1964/65 errichtete Wohnblock ist Bestandteil des Wohnkomplex VI. Im Zeitraum 1964/65 entstanden hier 1200 Wohnungen. Alle Plattenbauten erhielten einen Fassadenanstrich. Im östlichen Bereich fanden erstmals Außenwandplatten mit Rollkies- und Splittvorsatz Anwendung. Der Wohnblock Sputnikstraße 1, 3, 5, 7 besitzt vier Eingänge und ist viergeschossig mit flachem Satteldach. Nach der einen Langseite bietet sich die Fassade in einer Fläche, nach der anderen durch Loggien geöffnet dar. Die Loggien treten leicht aus der Fassadenfläche heraus. Konstruktiv handelt es sich um Raumzellenbauweise als Versuchsbau. Die Raumzellenbauweise in Beton war in den Jahren 1963/64 vom WBK Cottbus zusammen mit dem VEB Hochbauprojektierung Cottbus im Auftrag der Deutschen Bauakademie entwickelt worden. Angestrebt waren dabei eine Kosten- und Bauzeitsenkung, eine Qualitätsverbesserung, eine Einsparung von Arbeitskräften und die Möglichkeit für ein Bauen auch im Winter. Die Sputnikstraße 1/3/5/7 wurde als erster Raumzellenbau „zur Erprobung“ ausgeführt. Baubeginn war am 2.11.1964, die Übergabe erfolgte am 1.5.1965. Die Herstellung und Vorkomplettierung der Raumzellen, eingeschlossen der Einbau von Fenstern und Türen, die Tapezierung und der Anstrich der Räume, die Verlegung des Fußbodenbelages sowie die Einbringung von Sanitär- und Heizungsinstallation war bereits im Betonwerk vorgenommen worden. Als luxuriöse Zugabe bekamen die Wohnräume Parkettboden. Die Sputnikstraße 1/3/5/7 umfasst 180 Zellen, die mit einem Portalkran zusammengesetzt wurden. Eine Raumzelle besteht aus Wand-, Boden- und Deckenplatten, die mit Winkelprofilen verbunden sind. Sie ist 2,80 Meter hoch und an der Außenwand 3,60 oder 2,40 Meter breit, die Tiefe beträgt 4,80 Meter. Die Wandplatten sind als Kassettenplatten von 70 mm Stärke ausgebildet, die Außenwandplatten und Deckenplatten aus Stahlbeton (Vollplatten). Zwecks Dämmung besitzen die Außenwände eine Beschichtung mit Schaumglasplatten, die mit Kleinstmosaiksteinen dekorativ belegt sind. Heute bieten sich die Fassaden verkleidet dar, so daß die ursprüngliche Gestaltung nicht mehr sichtbar ist. Eine weitere optische Aufwertung besteht darin, daß die auf der geschlossenen Fassadenseite befindlichen Treppenaufgänge durchgehend mit durchbrochenen Betonelementen versehen sind – dahinter befinden sich noch Fenster. Die vier Haustüren sind mit Vordach und seitlichen, geschlitzten Betonelementen versehen. Alle anderen technisch-konstruktiven Parameter und Details des Baus, so unter anderem Form und Konstruktion des Daches, entsprechen der allgemeinen Bauweise der Zeit.

Der Raumzellenbau Sputnikstraße 1/3/5/7 konnte die in die Bauweise gesetzten Erwartungen nicht erfüllen. Aufzählen sind in

diesem Zusammenhang mehrere Faktoren. Zunächst gab es Abweichungen in den Maßen der Formelemente, so daß es bei der Montage Schwierigkeiten gab. Zudem erwiesen sich die Fassaden als wasserdurchlässig. Wenn es während des Transportes vom Betonwerk zur Baustelle und bei der Montage regnete, kam es zu Schäden am Sparparkett. Durch die Doppelung der Wände und Decken- wie Bodenplatten konnte keine Materialeinsparung erreicht werden. Der Stahlverbrauch betrug stattliche 700 Prozent gegenüber der bisherigen Plattenbauweise. Nachteilig für die Bewohner war vor allem, daß nur zwei Raumgrößen möglich waren und das Wohnzimmer nur 16 Quadratmeter umfasste. So kam es, daß der Raumzellenbau Sputnikstraße 1/3/5/7 wenigstens im Bereich des Wohnungsbaukombinates Cottbus ein Unikat blieb. Er belegt also keine Entwicklung im Bauwesen, sondern die Suche nach neuen Möglichkeiten, die im vorliegenden Falle „in der Sackgasse“ endete und dem Bau eine singuläre Bedeutung zukommen läßt. Unter dem Blickwinkel der Singularität mutet es fast traurig an, dass die Konstruktion in keiner Weise sichtbar ist.

Der Bau blieb einmalig und besitzt eine besondere baugeschichtliche Bedeutung.
