Nachbau der Hoffnungskirche aus Deutsch Ossig

Gemeinde(n): [Görlitz](#)

Ort: Görlitz - Königshufen

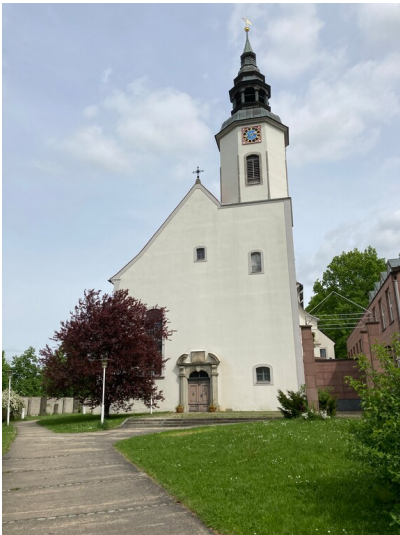
Nachbau der Hoffnungskirche aus Deutsch Ossig
Fotograf/Urheber: Nora Wiedemann

Unter Verwendung originaler Bausubstanz und Ausstattung wurde die evangelische Pfarrkirche aus Deutsch-Ossig (Görlitz-Deutsch-Ossig), eine ehemals prächtig ausgestattete, einschiffige Kirche des Architekten Samhammer von 1715–18, in Görlitz Königshufen wieder errichtet. Das Innere zählt wegen seiner prachtvollen, geborgenen und im Neubau wiederverwendeten Ausstattung zu den bedeutendsten barocken Kirchenräumen der Oberlausitz. Im Gewölbe findet sich eine Kopie der reichen Rokokobemalung von 1764.

Die Kirche musste trotz langer Verhandlungen - auch mit dem damaligen Institut für Denkmalpflege - dem Tagebau Berzdorf weichen. Zeitgleich bot sich die Gelegenheit, den ohnehin geplanten Neubau einer evangelischen Kirche in Görlitz zu nutzen, um eine Kopie der Hoffnungskirche zu errichten. Das Institut für Denkmalpflege übernahm ab 1988 die Bauleitung, den Ausbau der Originalteile und deren Verpackung. Die Gewölbeausmalung wurde abgepaust. Der Kopiebau wurde mit originalem Dachstuhl, originalem Turmhelm, originalen Tür- und Fenstergewänden und originalen Türen in Königshufen Anfang der 1990er Jahre errichtet. Die Kirchenruine in Deutsch Ossig wurde 1993 abgerissen. Die Kirche in Königshufen wurde 1998 geweiht.
