Bauernhaus Mühlrose

Fachsicht(en): Denkmalpflege

Gemeinde(n): Trebendorf

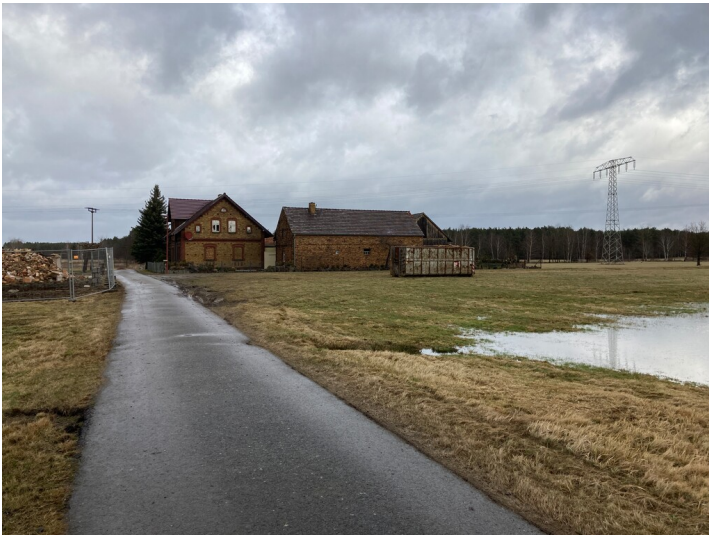
Bauernhaus als Vierseitshof in Mühlrose
Fotograf/Urheber: Martin Neubacher

Der Bauernhof befindet sich nordöstlich des Mühlroser Dorfkerns. Der Bauernhof ist als Vierseitshof ausgeführt. Der eingeschossige Wohnhastrakt ist mit der Traufe parallel zur nördlich vorbeiführenden Straße angelegt. Dieser Wohnhastrakt wird von einem Walmdach überfangen. Rechtwinklig zum Wohnhastrakt sind nach Süden hin die Seitengebäude angegliedert, die einen nach Süden offenen Hof einschließen.
