Bauernhaus Mühlrose

Fachsicht(en): Denkmalpflege

Gemeinde(n): Trebendorf

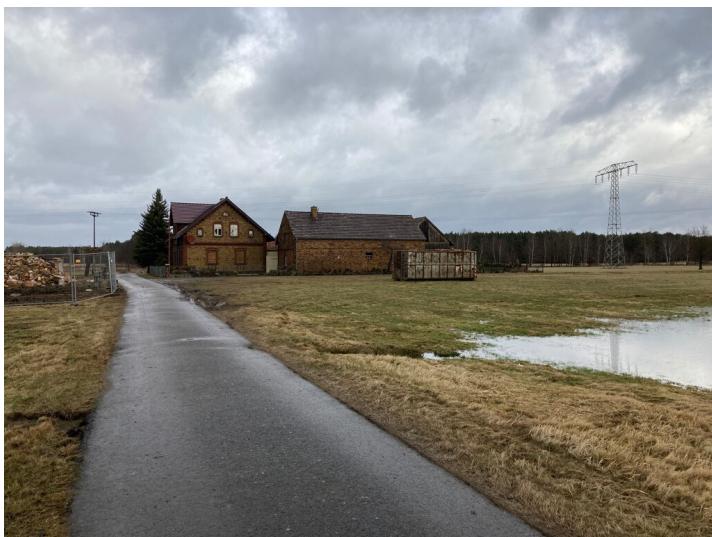
Bauernhaus als Vierseithof in Mühlrose
Fotograf/Urheber: Martin Neubacher

Der Bauernhof befindet sich nordöstlich des Mühlroser Dorfkerns. Der Bauernhof ist als Vierseitshof ausgeführt. Der eingeschossige Wohnhaustrakt ist mit der Traufe parallel zur nördlich vorbeiführenden Straße angelegt. Dieser Wohnhaustrakt wird von einem Walmdach überfangen. Rechtwinklig zum Wohnhaustrakt sind nach Süden hin die Seitengebäude angegliedert, die einen nach Süden offenen Hof einschließen.
