# Bauernhaus Mühlrose

Fachsicht(en): Denkmalpflege

**BKM-Nummer:** 30900069

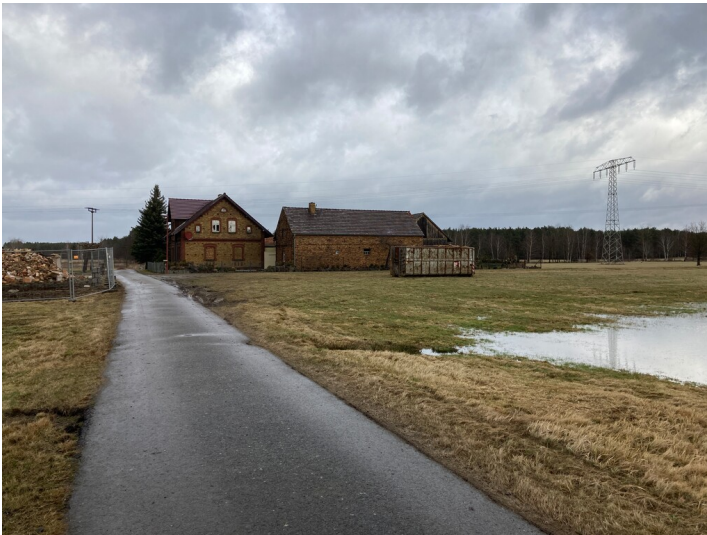
Bauernhaus als Vierseitshof in Mühlrose  
Fotograf/Urheber: Martin Neubacher

Der Bauernhof befindet sich nordöstlich des Mühlroser Dorfkerns. Der Bauernhof ist als Vierseitshof ausgeführt. Der eingeschossige Wohnhastrakt ist mit der Traufe parallel zur nördlich vorbeiführenden Straße angelegt. Dieser Wohnhastrakt wird von einem Walmdach überfangen. Rechtwinklig zum Wohnhastrakt sind nach Süden hin die Seitengebäude angegliedert, die einen nach Süden offenen Hof einschließen.
