Obersteigerhaus des ehemaligen Alaunwerkes, im Badepark

Schlagwörter: Verwaltungsgebäude Fachsicht(en): Denkmalpflege Gemeinde(n): Bad Muskau

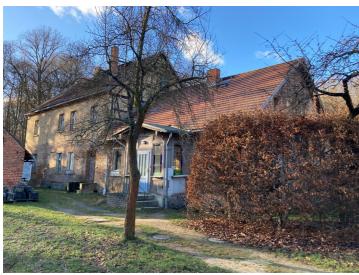
Das Gebäude ist ein gut proportionierter und in seinen ablesbaren Veränderungen interessanter Vertreter der Bad-Ökonomie, als einfacher, jedoch gestalterische Mittel nicht entbehrender Klinkerbau mit zwei gründerzeitlichen Holzanbauten im Schweizer Stil und einer Vielzahl an erhaltenen Ausbauteilen.

Der ursprüngliche Ziegelbau hat 9 Achsen mit mittig sitzendem Eingang. Beide Gebäudeteile haben von einem etwa 40° geneigten Satteldach mit Biberschwanzdeckung. Über dem Ostteil wurde sie bereits erneuert. Es sind 5 teilweise mehrzügige Schornsteine vorhanden, von denen nicht mehr alle über Dach geführt sind. Das als Pfetten-/ Kehlbalkendach konstruierte Dach über der eingeschossigen Ostseite gehört wohl nach Dimensionierung, Bauart und Oberflächenbearbeitung der Konstruktionshölzer zum Originalbestand.

Die Fassaden bestehen aus Klinkern, im Bereich des ursprünglichen Erdgeschosses in einem warmen Orangeton. Umbauten und die Aufstockung erfolgten mit einem gelberen Ziegel, dessen optische Qualität nicht an den ursprünglichen Ziegel heranreicht. Insbesondere die Farbunterschiede der Brennstapelung treten bei den späteren Ziegeln deutlicher hervor. Dennoch entsteht ein recht einheitliches Bild mit gut ablesbaren Umbauspuren. Der Sockel, der die Trennung zwischen Keller- und Erdgeschoss markiert, springt geringfügig vor. Die Fenster sind hochrechteckig, an allen ursprünglichen Öffnungen des Erdgeschosses etwa im Verhältnis 1:1,5. Sie werden von scheitrechten, 1 1/2 Stein hohen, etwas erhabenen Ziegelstürzen überdeckt, die mit den als Rollschicht gemauerten Sohlbänken harmonieren. Bei der Aufstockung hielt man sich weitgehend an die vorhandene Optik; der gleiche Rhythmus wurde jedoch insbesondere auf der Südseite durchbrochen. Etwa die Hälfte der Fenster wurden in mehreren Abschnitten mit veränderter oder ohne Sprossung ersetzt. Im Falle der Elemente aus den 1970er Jahren wurden Rohbauöffnungen in Breite und Höhe verändert, was der optischen Qualität der Ansichten schadet. Dennoch sind eine Anzahl qualitätvoller Einfachbzw. Kastenfenster mindestens der Umbauphase der 1920er Jahre erhalten in der ostseitigen Giebelstube wohl auch der Bauzeit mit sehr schönen Beschlagdetails sowie fassadenbündigen Winterfenstern. Als wichtiger Bestandteil der Nutzungsgeschichte sollten die russischen Fassadenaufschriften auf der Südseite wie auch an Teilbereichen der Innenwände erhalten werden.

Der Bauzustand des Obersteigerhauses ist als genügend zu bewerten. Neben baulichen Desideraten besteht latente Einbruchgefahr durch ungenügend gesicherte Öffnungen. Das Klinkermauerwerk ist solide, ein großer Teil der Altfenster wird als reparaturwürdig eingeschätzt. Als noch vorhandenes Gebäude der ehemaligen Ökonomie und evtl. bereits Bestandteil des Alaunwerkes ist das Gebäude des Obersteigerhauses als schützenswert einzustufen. Sowohl als Vertreter der ehemaligen technischen Infrastruktur, das auf die Bergbaugeschichte des Areals hinweist, als auch wegen seiner architektonisch-baulichen Qualitäten besitzt es einen hohen Zeugniswert. Die Ästhetik der verwendeten Baustoffe aus lokal erzeugten Ziegeln und auch wegen seines großen Bestandes an historischen, qualitätvollen Ausbauteilen besitzt es einen hohen Originalitätswert. Es ist damit von technik- und sozialgeschichtlicher sowie von ortsgeschichtlicher Bedeutung.
