## Wasserwerk »Brandenburger Tor«

Schlagwörter: Wasserwerk
Fachsicht(en): Denkmalpflege
Gemeinde(n): Elsterheide

Kreis(e): Bautzen
Bundesland: Sachsen

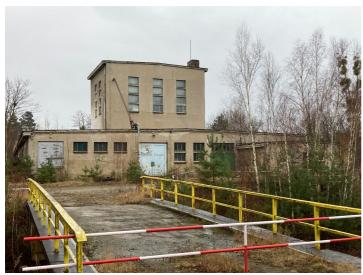
Das Wasserwerk besteht im Wesentlichen aus zwei Baukörpern: einem quaderförmigem hohen und einer weitläufigen, diesen umschließenden eingeschossigen Halle mit flachem Dach. Der hohe Baukörper ist süd- und nordseitig durch je drei, auf der Ost- und Westseite durch je zwei vertikale Fensterbänder betont. Der flache Hallenbau ist nach Erfordernis durch regelmäßig angeordnete Fenster bzw. Hallentüren gegliedert. Auf der Ostseite ist ein Wasserbecken vorgelagert. Nach der Nutzung als Wasserwerk sollte die Anlage noch zur Konditionierung von Grubenwasser genutzt werden, wozu es wohl nicht kam.
