## Wohnhaus Lauta-Nord, Parkstraße 1 und 1a

Fachsicht(en): Denkmalpflege

Gemeinde(n): Lauta

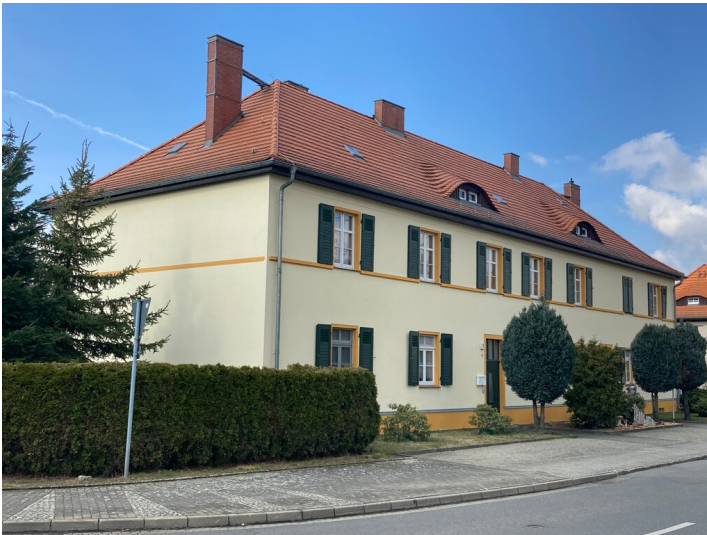
Zweigeschossiges Mehrfamilienwohnhaus Parkstraße 1 und 1a, von Südosten gesehen  
Fotograf/Urheber: Tom Pfefferkorn

Den zweigeschossigen Putzbau wohl des 2. Bauabschnittes kennzeichnet eine Putzfassade ohne horizontale und vertikale Gliederungen über einem Sockel. Die Fassade ist durch ungleiche Achsabstände rhythmisiert; es gibt schmale, an den Türen etwas breitere Putzfaschen. Im Obergeschoss verläuft direkt unter den Fenstern ein Gurtgesims, das aber die eigentlichen Sohlbankbereiche ausspart. Die genaue bauzeitliche Ausführung ist nicht erkennbar. Unter der Traufe ist ein geringfügig aufragendes Putzband vorhanden. Alle Fenster haben Schlagläden.

Die etwa 30 Zentimeter auskragende Bretttraufe trägt ein ruhiges Walmdach mit zwei kleinen zweifelnstrigen, die Eingangsachsen betonenden Fledermausgauben. Das Dach ist mit Biberschwänzen in Kronendeckung gedeckt. Das Gebäude wurde kürzlich saniert; neben Putz und Dachdeckung wurden Fenster und Türen erneuert; die Schlagläden sind wohl im Original repariert. Das Haus steht nicht direkt an der Straße ein schmales Rasenstück ohne bauliche Trennung sorgt für Abstand.
