## Wohnhaus Lauta-Nord, Parkstraße 1 und 1a

(Tom Pfefferkorn, Landesamt für Denkmalpflege Sachsen, 2022)

- Erbauung um 1925

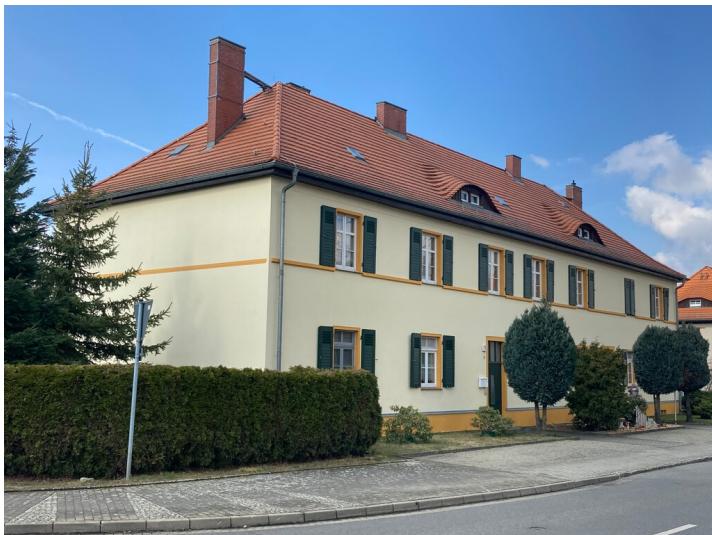
Zweigeschossiges Mehrfamilienwohnhaus Parkstraße 1 und 1a, von Südosten gesehen  
Fotograf/Urheber: Tom Pfefferkorn

Den zweigeschossigen Putzbau wohl des 2. Bauabschnittes kennzeichnet eine Putzfassade ohne horizontale und vertikale Gliederungen über einem Sockel. Die Fassade ist durch ungleiche Achsabstände rhythmisiert; es gibt schmale, an den Türen etwas breitere Putzfaschen. Im Obergeschoss verläuft direkt unter den Fenstern ein Gurtgesims, das aber die eigentlichen Sohlbankbereiche ausspart. Die genaue bauzeitliche Ausführung ist nicht erkennbar. Unter der Traufe ist ein geringfügig auftragendes Putzband vorhanden. Alle Fenster haben Schlagläden.

Die etwa 30 Zentimeter auskragende Bretttraufe trägt ein ruhiges Walmdach mit zwei kleinen zweifenzstrigten, die Eingangsachsen betonenden Fledermausgauben. Das Dach ist mit Biberschwänzen in Kronendeckung gedeckt. Das Gebäude wurde kürzlich saniert; neben Putz und Dachdeckung wurden Fenster und Türen erneuert; die Schlagläden sind wohl im Original repariert. Das Haus steht nicht direkt an der Straße ein schmales Rasenstück ohne bauliche Trennung sorgt für Abstand.
