Kolonie Erika Torgebäude Nord, Hauptstraße 3; 4

(Tom Pfefferkorn, Landesamt für Denkmalpflege Sachsen, 2022)

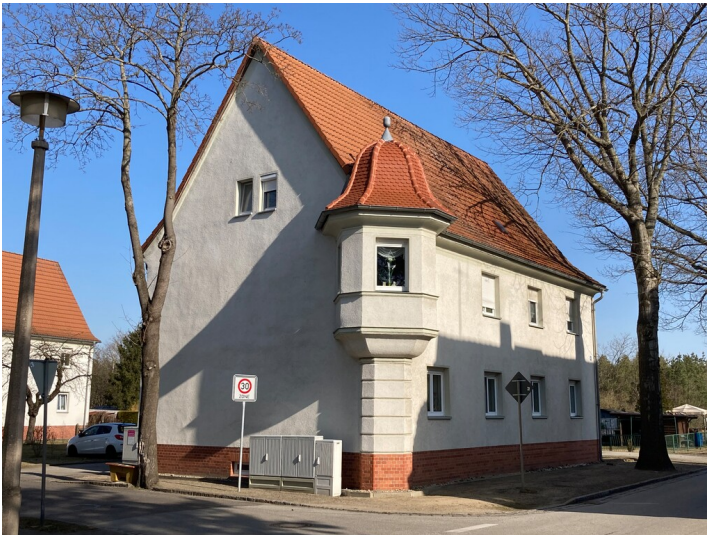
Kolonie Erika, Hauptstraße 4, Ansicht von Süden mit Erker
Fotograf/Urheber: Tom Pfefferkorn

Der hier vorliegende Bautyp wurde mehrfach in der Siedlung eingesetzt – die Besonderheit hier stellt die Torsituation und die Ergänzung um Erker dar, die die Torwirkung verstärken. Beide Gebäude sind zweigeschossige Putzbauten über einem bündigen Klinkersockel. Die im Hofbereich liegenden Hauseingänge mit einem seitlichen Fenster sind ebenfalls mit Klinkern eingefasst. Die beiden Erker lagern auf einem im 45 Grad-Winkel an der südlichen Straßenecke stehenden Pfeiler auf. Dessen Putz über dem Klinkersockel ist in fünf Bändern kräftig rustiziert. Über einem karniesförmigen Anlauf erhebt sich der Erker, in dessen drei Hauptwandflächen je ein Fenster sitzt. Die dazwischenliegenden zwei Wandflächen sind unter 45 Grad abgeschrägt. Putzbänder befinden sich über dem Karnies und in Höhe der Fenstersohlbank.

Das regelmäßige Satteldach ohne Gauben, welches bei Nr. 3, auch am Erker, noch in Biberschwanz-Kronendeckung ausgeführt ist, erhebt sich über der Traufzone mit Kehlung und Profilierung. An der Straßenecke greift das geschweiften achtseitige Polygondach des Erkers ein. Es wird von einer Spitze in Form einer gelängten Kugel aus Zinkblech bekrönt. Das Dach von Nr. 4 wurde in Doppelfalzdeckung erneuert; der Erker in Biberschwanz-Doppeldeckung.
