## Kolonie Erika Torgebäude Nord, Hauptstraße 3; 4

(Tom Pfefferkorn, Landesamt für Denkmalpflege Sachsen, 2022)

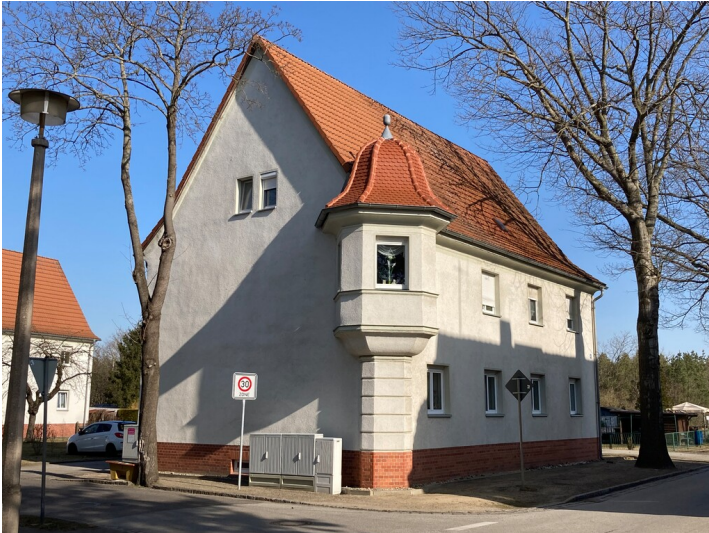
Kolonie Erika, Hauptstraße 4, Ansicht von Süden mit Erker  
Fotograf/Urheber: Tom Pfefferkorn

Der hier vorliegende Bautyp wurde mehrfach in der Siedlung eingesetzt – die Besonderheit hier stellt die Torsituation und die Ergänzung um Erker dar, die die Torwirkung verstärken. Beide Gebäude sind zweigeschossige Putzbauten über einem bündigen Klinkersockel. Die im Hofbereich liegenden Hauseingänge mit einem seitlichen Fenster sind ebenfalls mit Klinkern eingefasst. Die beiden Erker lagern auf einem im 45 Grad-Winkel an der südlichen Straßenecke stehenden Pfeiler auf. Dessen Putz über dem Klinkersockel ist in fünf Bändern kräftig rustiziert. Über einem karniesförmigen Anlauf erhebt sich der Erker, in dessen drei Hauptwandflächen je ein Fenster sitzt. Die dazwischenliegenden zwei Wandflächen sind unter 45 Grad abgeschrägt. Putzbänder befinden sich über dem Karnies und in Höhe der Fenstersohlbank.

Das regelmäßige Satteldach ohne Gauben, welches bei Nr. 3, auch am Erker, noch in Biberschwanz-Kronendeckung ausgeführt ist, erhebt sich über der Traufzone mit Kehlung und Profilierung. An der Straßenecke greift das geschweiften achtseitige Polygondach des Erkers ein. Es wird von einer Spitze in Form einer gelängten Kugel aus Zinkblech bekrönt. Das Dach von Nr. 4 wurde in Doppelfalzdeckung erneuert; der Erker in Biberschwanz-Doppeldeckung.

Die Haustür von Nr. 3 ist noch ein Original. Die Fenster beider Häuser sind nicht nach bauzeitlichem Vorbild in Kunststoff erneuert. Auf den Höfen befinden sich weitgehend bauzeitlich erhaltene Nebengebäude in gleichartiger Gestaltung. Eine Besonderheit sind die Dächer über niedrigem Kniestock, der unmittelbar über den Tür- und Fensterstürzen beginnt. Hier sitzen paarweise vier Bergetüren auf, die von einem geschweiften Dach in Form einer großen Fledermausgaube überdeckt werden. Nebengebäude dieser Bauart kommen in beiden Ortsteilen – Kolonie und Bergmannsheimstätten – vor.
