## Kolonie Erika Torgebäude Nord, Hauptstraße 3; 4

Die symmetrische Gebäudegruppe hat wesentliche baugeschichtliche und städtebauliche Bedeutung.

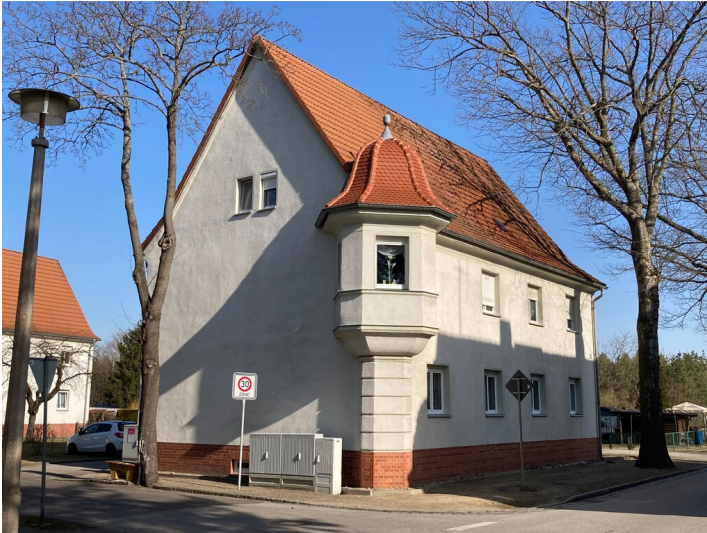
Kolonie Erika, Hauptstraße 4, Ansicht von Süden mit Erker  
Fotograf/Urheber: Tom Pfefferkorn

Der hier vorliegende Bautyp wurde mehrfach in der Siedlung eingesetzt – die Besonderheit hier stellt die Torsituation und die Ergänzung um Erker dar, die die Torwirkung verstärken. Beide Gebäude sind zweigeschossige Putzbauten über einem bündigen Klinkersockel. Die im Hofbereich liegenden Hauseingänge mit einem seitlichen Fenster sind ebenfalls mit Klinkern eingefasst. Die beiden Erker lagern auf einem im 45 Grad-Winkel an der südlichen Straßenecke stehenden Pfeiler auf. Dessen Putz über dem Klinkersockel ist in fünf Bändern kräftig rustiziert. Über einem karniesförmigen Anlauf erhebt sich der Erker, in dessen drei Hauptwandflächen je ein Fenster sitzt. Die dazwischenliegenden zwei Wandflächen sind unter 45 Grad abgeschrägt. Putzbänder befinden sich über dem Karnies und in Höhe der Fenstersohlbank.

Das regelmäßige Satteldach ohne Gauben, welches bei Nr. 3, auch am Erker, noch in Biberschwanz-Kronendeckung ausgeführt ist, erhebt sich über der Traufzone mit Kehlung und Profilierung. An der Straßenecke greift das geschweiften achtseitige Polygondach des Erkers ein. Es wird von einer Spitze in Form einer gelängten Kugel aus Zinkblech bekrönt. Das Dach von Nr. 4 wurde in Doppelfalzdeckung erneuert; der Erker in Biberschwanz-Doppeldeckung.
