Tagesanlagen Berzdorf, Werkstätten I, II und III

Fachsicht(en): Denkmalpflege

Historischer Zeitraum: Beginn 1957 bis 1975

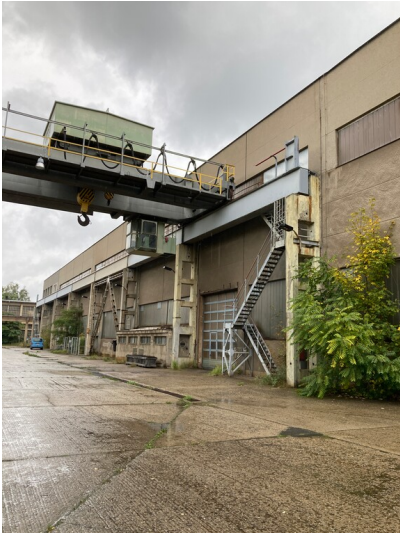
Tagesanlagen Berzdorf, Werkstatthalle der 1980er Jahre, von Südosten
Fotograf/Urheber: Kathrin Krüner

Die Hallen der Bauphase 1, 1957-1960, bestehen aus einem Stahlbetontraggerüst aus Ort beton mit Klinkerausmauerung und großflächiger Verglasung und flachen Satteldächern. Die Bandreparaturhalle aus Bauphase 2 um 1975 besteht aus einer Fertigteil-Tragkonstruktion aus Stahlbeton/Stahl mit angehängten Außenwandplatten. Es wurden horizontale Fensterbänder in zwei Ebenen eingefügt; diese bestehen aus vertikalen Gussglaselementen und stählernen Fensterflügeln zum Lüften.
