Östlicher Güterschuppen

Fachsicht(en): Denkmalpflege

Gemeinde(n): Zittau

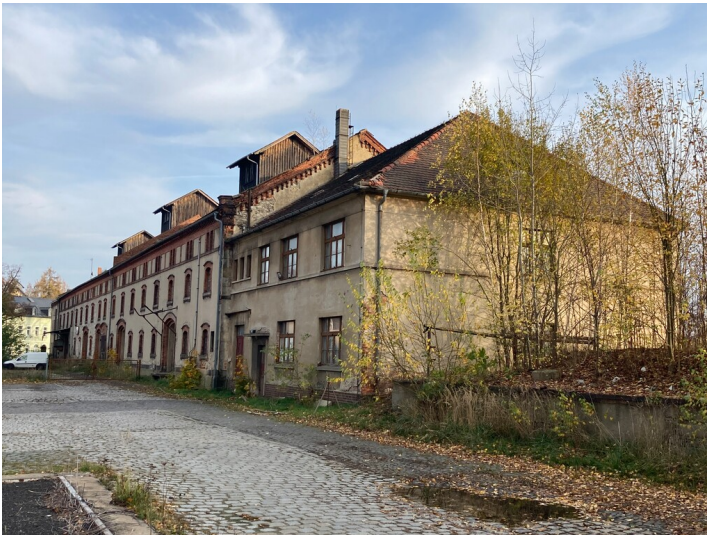
Bahnhof Zittau, östlicher Güterschuppen, Ansicht aus Richtung Westen
Fotograf/Urheber: Tom Pfefferkorn

Der über langgestrecktem rechteckigen Grundriss errichtete zweigeschossige Bau mit Mezzanin trägt ein etwa 35 Grad geneigtes Satteldach. Die Fassaden sind Putzsichtig; Fenster- und Türöffnungen sind klinkergerahmt. Die Segmentbogenfenster in beiden Vollgeschossen haben eine um einen Viertelstein vorstehende Klinkerverdachung. Die Mezzaninfenster sind jeweils gekoppelt; in jeder vierten Achse befindet sich eine zweiflügelige Eingangstür. Das Satteldach wird durch drei regelmäßig angeordnete, große Lüftungshäuschen rhythmisiert. Den westlichen Abschluss bildet ein Kopfbau mit Wohnungen oder Büros wohl aus den 1920er Jahren.
