# Schloss Drebkau

Fachsicht(en): [Denkmalpflege](#)

Gemeinde(n): [Drebkau](#)

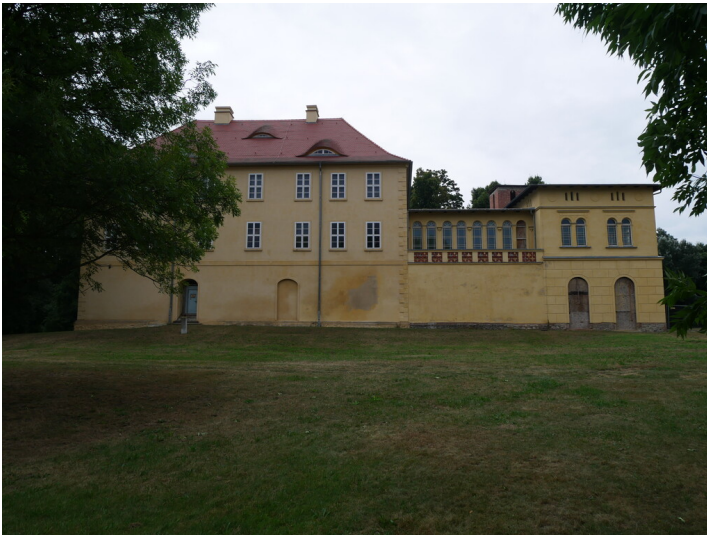
Schloss Drebkau  
Fotograf/Urheber: Louise Warnow

Das Schloss Drebkau besteht aus einem dreigeschossigen, im nordöstlichen Teil zweigeschossigen verputzten Massivbau. Es besitzt ein mit Bieberschwanzziegeln gedecktes Walmdach mit drei Fledermausgauben. Während das Erdgeschoss unbelichtet ist, befinden sich im ersten und zweiten Stockwerk Rechteckfenster (vierflügelige Sprossenfenster), die von einem Geschossgesims über dem Erdgeschoss abgetrennt werden. Die Gebäudeecken sind bossiert. Von den beiden Eingängen im Erdgeschoss ist einer vermauert. Östlich schließt sich ein Verbindungsbau an, auch hier ist das Erdgeschoss fensterlos. Im ersten Obergeschoss befindet sich ein Verbindungsgang mit acht Rundbogenfenstern. Davor liegt eine Terrasse mit Ziegelgeländer, zwischen den Fenstern sind jeweils Konsolen und Blendpfeiler. Der Verbindungsbau hat ein Satteldach.

Weiter anschließend ein zweistöckiger massiver Anbau mit halbem Dachgeschoss. Über zwei Zugängen im Erdgeschoss befinden sich paarweise angeordnet vier Rundbogenfenster mit scheinrechtem Giebel. Im Dachgeschoss zweimal je drei Lüftungsöffnungen sowie drei verblendete Rundbogenfenster.

Der Ostgiebel ist fünffachsig, mit vier Zugängen im Erdgeschoss, sowie am nördlichen Ende einer kleineren Tür, die von zwei verblendeten Rundbogenfenstern gerahmt ist. Fenster im ersten Obergeschoss wie zur Straßenseite.

Vor dem im Hof anschließenden Ziegelturm (Rekonstruktion) befindet sich ein hervortretender Eingangsbereich.

An der Nordseite wird das Gebäude von einer Natursteinmauer mit Ziegelkrone abgeschlossen. An der Westseite des Hauptgebäudes wurde ein weiterer Anbau zum Hof mit Krüppelwalmdach zum ersten Obergeschoss ergänzt.
