Tiefbaubruchfeld bei Terpe

Schlagwörter: [Tagesbruch](#)
Fachsicht(en): Denkmalpflege
Gemeinde(n): Spremberg
Kreis(e): Spree-Neiße
Bundesland: Brandenburg

BKM-Nummer: 32000218

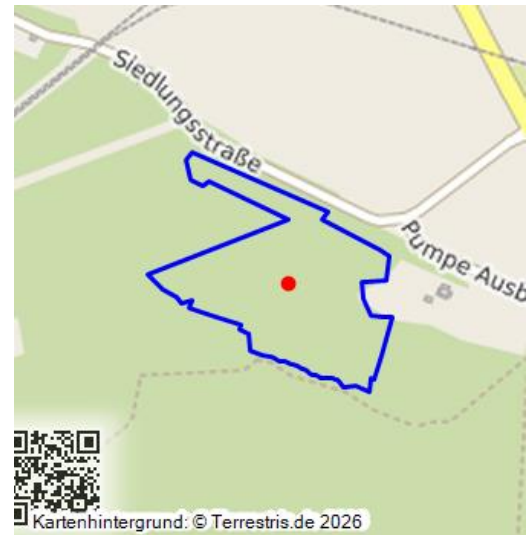
Das in einem Forstgebiet liegende Tiefbaubruchfeld weist zahlreiche, im Grundriss kreisförmig bis ovale, oberirdisch abflusslose Senken auf. Die Bergbaupingen sind im Durchmesser bis zu sieben Meter breit und bis zu drei Meter tief. Solche Bruchfelder entstehen durch Verbruch und Senkung über untertägigen, relativ tagnahen Bergbauanlagen. Die dadurch entstandenen, oberflächlich sichtbaren Setzungs- und Einbruchstrukturen lassen Rückschlüsse auf die Lage des Abbaubiets zu, das aber eine größere flächenhafte Erstreckung aufweisen kann, als die punktuell sichtbaren Relikte aufzeigen. Der Abbau erfolgte überwiegend im Pfeilerbruchbau.
