## Nachbehandlung West und Ost

Gemeinde(n): Spremberg

**BKM-Nummer:** 32000467

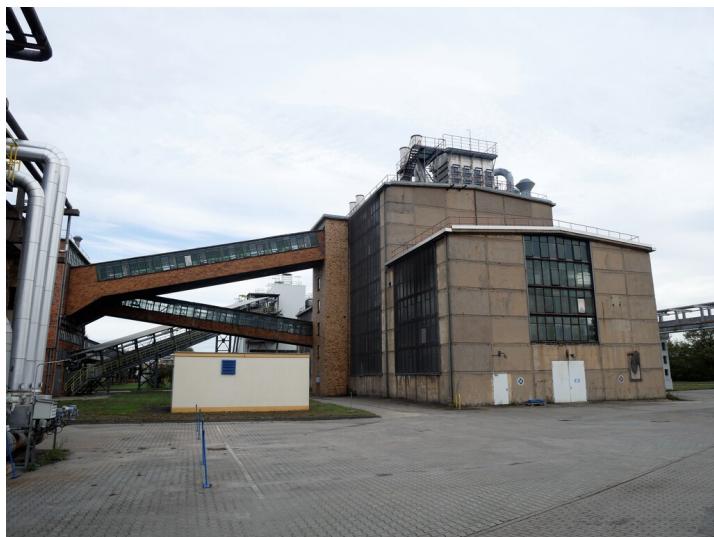
Nachbehandlung Ost  
Fotograf/Urheber: Kaja Boelcke

In den Gebäuden für die sog. Nachbehandlung wird Trockenbraunkohle aus dem Trockendienst nochmals in Hammermühlen zerkleinert. Die Nachbehandlung Ost ist heute stillgelegt. Bei den beiden Gebäuden handelt sich um Hallenbauten in Stahlskelettkonstruktion mit Betonböden und Kassettendecken sowie eingezogenen Arbeitsebenen. Fensterbänder strukturieren die Wände.
