Merkur III

Schlagwörter: [Bergwerksschacht](#)

Gemeinde(n): [Drebkau](#)

BKM-Nummer: 32000600

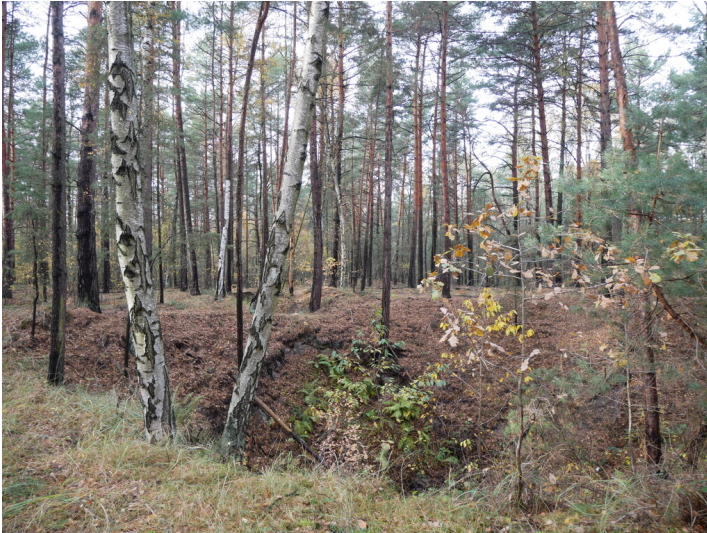
Merkur III
Fotograf/Urheber: Franz Dietzmann

Bruchtrichter des 1911 abgeteuften Schachts Merkur III. Der dreitürmige Förderschacht reichte bis auf eine Teufe von ca. 64 m und erreichte damit die elfte Sohle im Abbau. Es handelt sich um den größten Tagebruch im Gebiet Steinitz/Göhrigk. Die teilweise unbewachsene Oberfläche des Trichters deutet darauf hin, dass der Verbruch in diesem Schacht noch nicht abgeschlossen ist.
