Merkur III

Schlagwörter: [Bergwerksschacht](#)

BKM-Nummer: 32000600

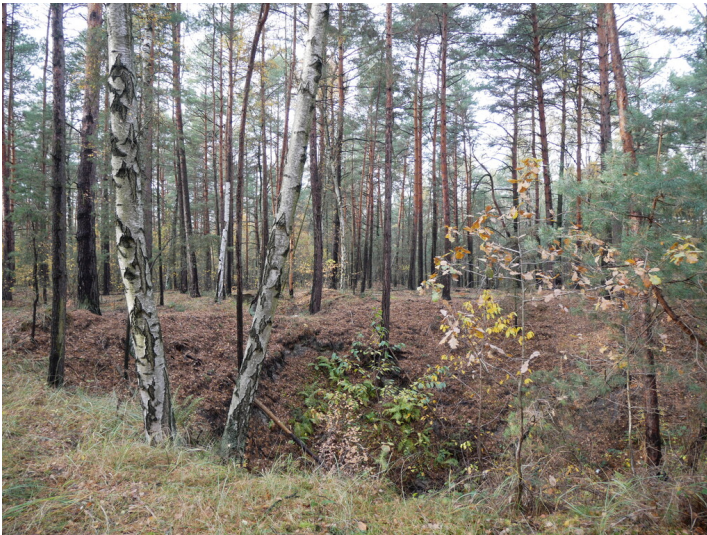
Merkur III
Fotograf/Urheber: Franz Dietzmann

Bruchtrichter des 1911 abgeteuften Schachts Merkur III. Der dreitürmige Förderschacht reichte bis auf eine Teufe von ca. 64 m und erreichte damit die elfte Sohle im Abbau. Es handelt sich um den größten Tagebruch im Gebiet Steinitz/Göhrigk. Die teilweise unbewachsene Oberfläche des Trichters deutet darauf hin, dass der Verbruch in diesem Schacht noch nicht abgeschlossen ist.
