Merkur III

Schlagwörter: Bergwerksschacht

Gemeinde(n): Drebkau

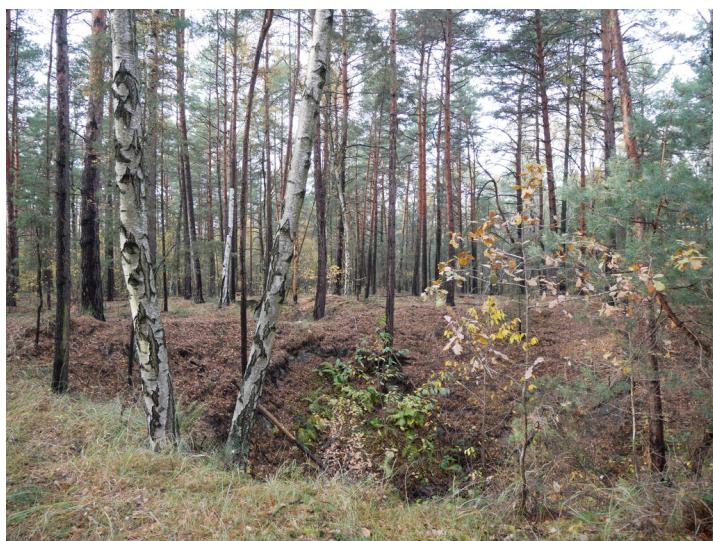
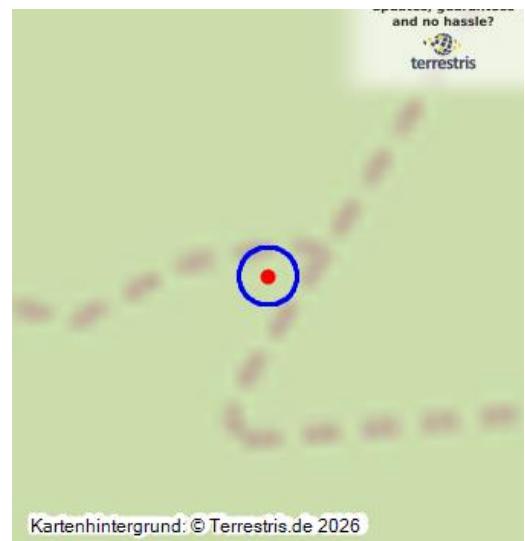
Merkur III
Fotograf/Urheber: Franz Dietzmann

Bruchtrichter des 1911 abgeteuften Schachts Merkur III. Der dreitürmige Förderschacht reichte bis auf eine Teufe von ca. 64 m und erreichte damit die elfte Sohle im Abbau. Es handelt sich um den größten Tagebruch im Gebiet Steinitz/Göhrigk. Die teilweise unbewachsene Oberfläche des Trichters deutet darauf hin, dass der Verbruch in diesem Schacht noch nicht abgeschlossen ist.
