# Bruchtrichter mit Elektrofilterstaubsuspension

Schlagwörter: Tagesbruch Fachsicht(en): Denkmalpflege

Gemeinde(n): Drebkau Kreis(e): Spree-Neiße Bundesland: Brandenburg

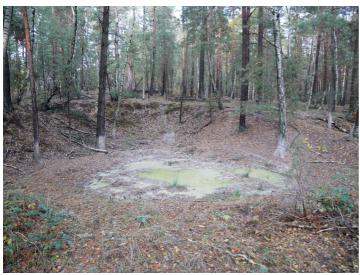
Bruchtrichter der Anlage Merkur III. Im Zuge der Verfüllung der unterirdischen Hohlräume ist hier Verfüllmasse (Elektrofilterstaubsuspension) ausgetreten. Der Bruchtrichter ist dadurch unbewachsen und zeigt sich als hellgraue Schlammgrube.
