Bruchtrichter mit Elektrofilterstaubssuspension

Gemeinde(n): Drebkau

BKM-Nummer: 32000604

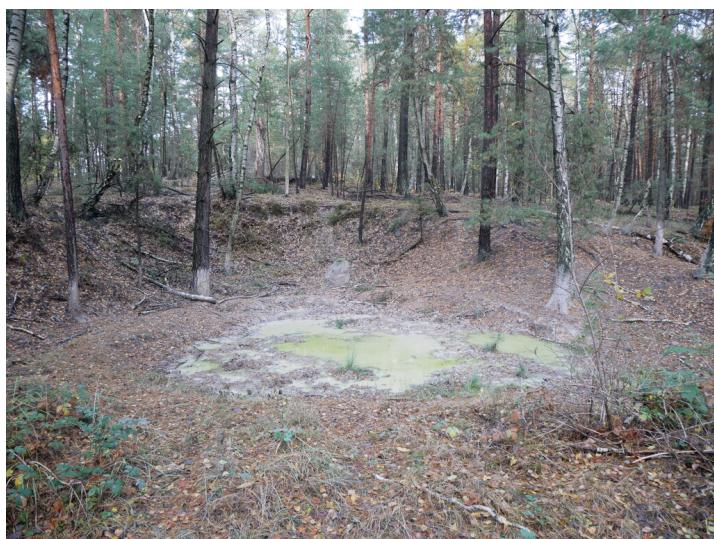
Bruchtrichter mit Elektrofilterstaubssuspension
Fotograf/Urhber: Franz Dietzmann

Bruchtrichter der Anlage Merkur III. Im Zuge der Verfüllung der unterirdischen Hohlräume ist hier Verfüllmasse (Elektrofilterstaubssuspension) ausgetreten. Der Bruchtrichter ist dadurch unbewachsen und zeigt sich als hellgraue Schlammgrube.
