Bruchtrichter mit Elektrofilterstaubsuspension

BKM-Nummer: 32000604

(Erfassungsprojekt Lausitz, BLDAM 2023)

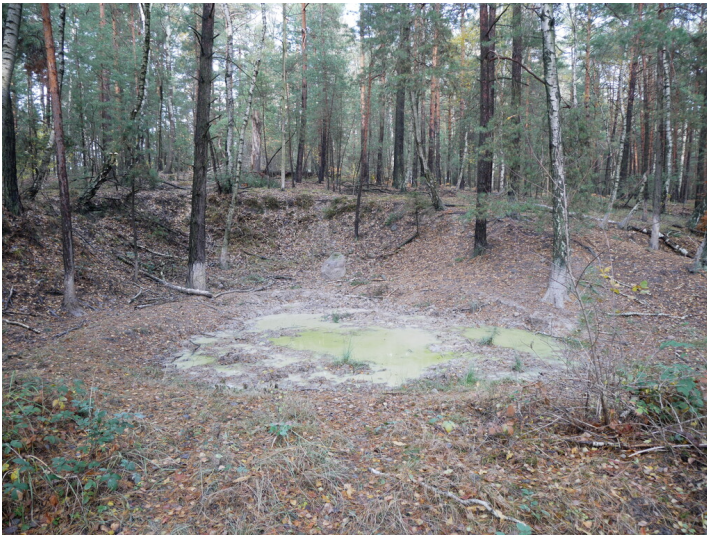
Bruchtrichter mit Elektrofilterstaubsuspension
Fotograf/Urheber: Franz Dietzmann

Bruchtrichter der Anlage Merkur III. Im Zuge der Verfüllung der unterirdischen Hohlräume ist hier Verfüllmasse (Elektrofilterstaubsuspension) ausgetreten. Der Bruchtrichter ist dadurch unbewachsen und zeigt sich als hellgraue Schlammgrube.
