## Restloch Hörlitz

Das Restloch Hörlitz, das durch den Kohlenabbau in den Gruben Marga und Elisabethglück entstanden ist, wurde nach deren Stilllegung 1949 mit Kraftwerksasche und Kohlenröbe verspült.

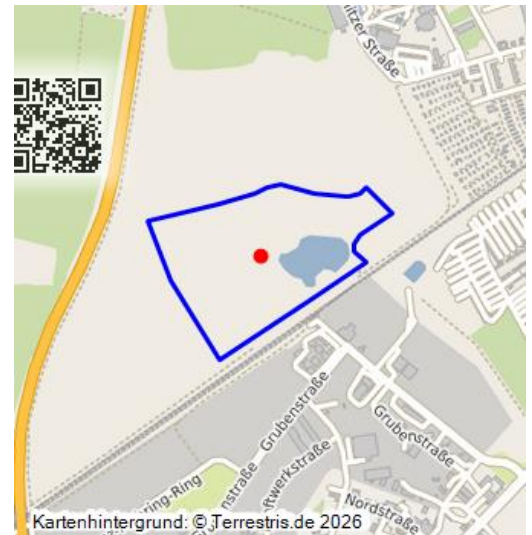
Wegen der nicht grundbruchsicheren, d.h. nicht tragfähigen bzw. verflüssigungsgefährdeten Materialien wird das Restloch nun durch die LMBV grundwasserfern verfüllt. Hierzu ist eine Massenbewegung von ca. 1,2 Mio. m<sup>3</sup> nötig. Das Verfüllsubstrat wurde teilweise der Mittelfeldkippe entnommen. Im Anschluss wird das Restloch mit kulturfreundlichen Substraten abgedeckt. Zudem wurde ein Stützkörper als „versteckter Damm“, d.h. ein mittels Rütteldruckverdichtung unterirdisch verdichteter Bereich im Boden, hergestellt, um die Westböschung zu sichern und damit die Standsicherheit der 2008 eröffneten Senftenberger Ortsumfahrung (B 169) zu gewährleisten.
